Trabalho Final de Mestrado em Engenharia Ambiental
Modalidade: Dissertação

AVALIAÇÃO DA CONTAMINAÇÃO HÍDRICA NO ENTORNO DO ANTIGO LIXÃO DA MARAMBAIA - RJ

Centro de Tecnologia e Ciências
Faculdade de Engenharia
Departamento de Engenharia Sanitária e do Meio Ambiente

Março de 2005

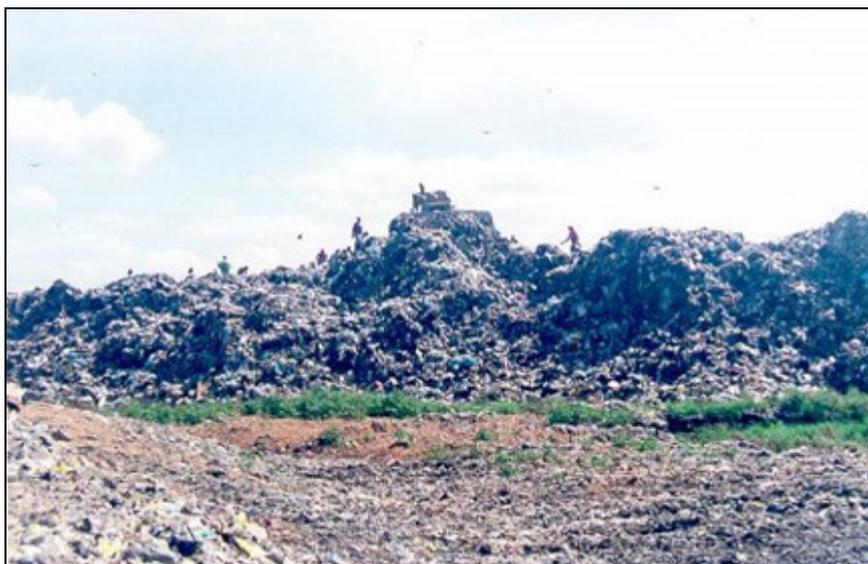
Figura 2.2. Lixão de Gramacho, Duque de Caxias, RJ, 1994.

“*Lixão*” é uma terminologia que define uma forma inadequada de disposição final de resíduos sólidos, que se caracteriza pela simples descarga sobre o solo, sem medidas de proteção ao meio ambiente ou à saúde pública, como pode ser observado na **figura 2.2**. Os resíduos assim lançados acarretam problemas à saúde pública, como proliferação de vetores (moscas, mosquitos, baratas, ratos, etc.), geração de odores e, principalmente, a poluição do

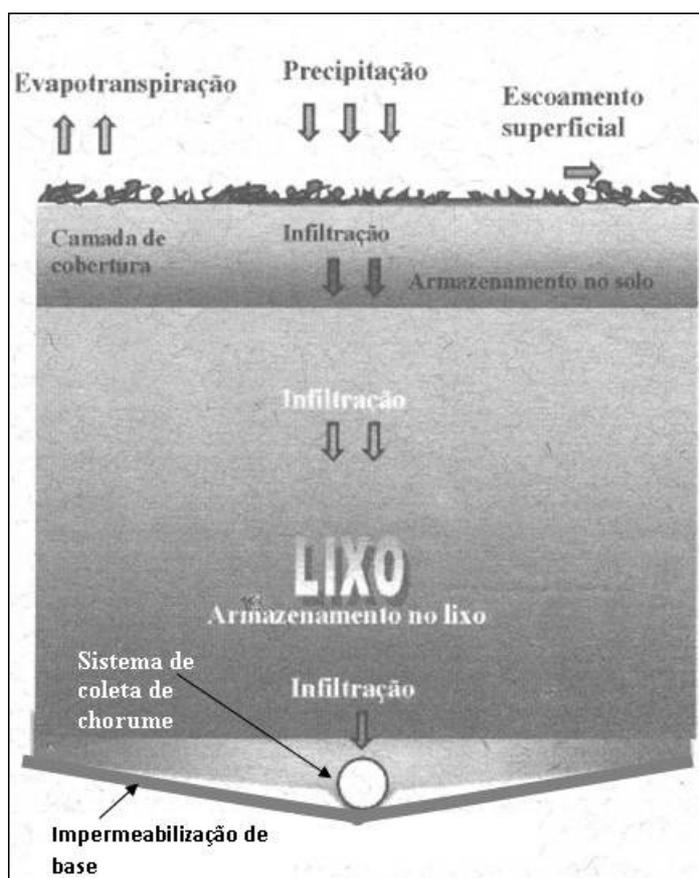
Portanto a metodologia do balanço hídrico para estimativa da produção de chorume é, resumidamente, o cômputo, mês a mês das parcelas conforme apresentado na **figura 2.3**.

Figura 2.3. Esquema resumido das parcelas utilizadas para o cálculo da vazão do chorume pelo método do balanço hídrico. Fonte: Adaptado de Jardim, et al, 1995.

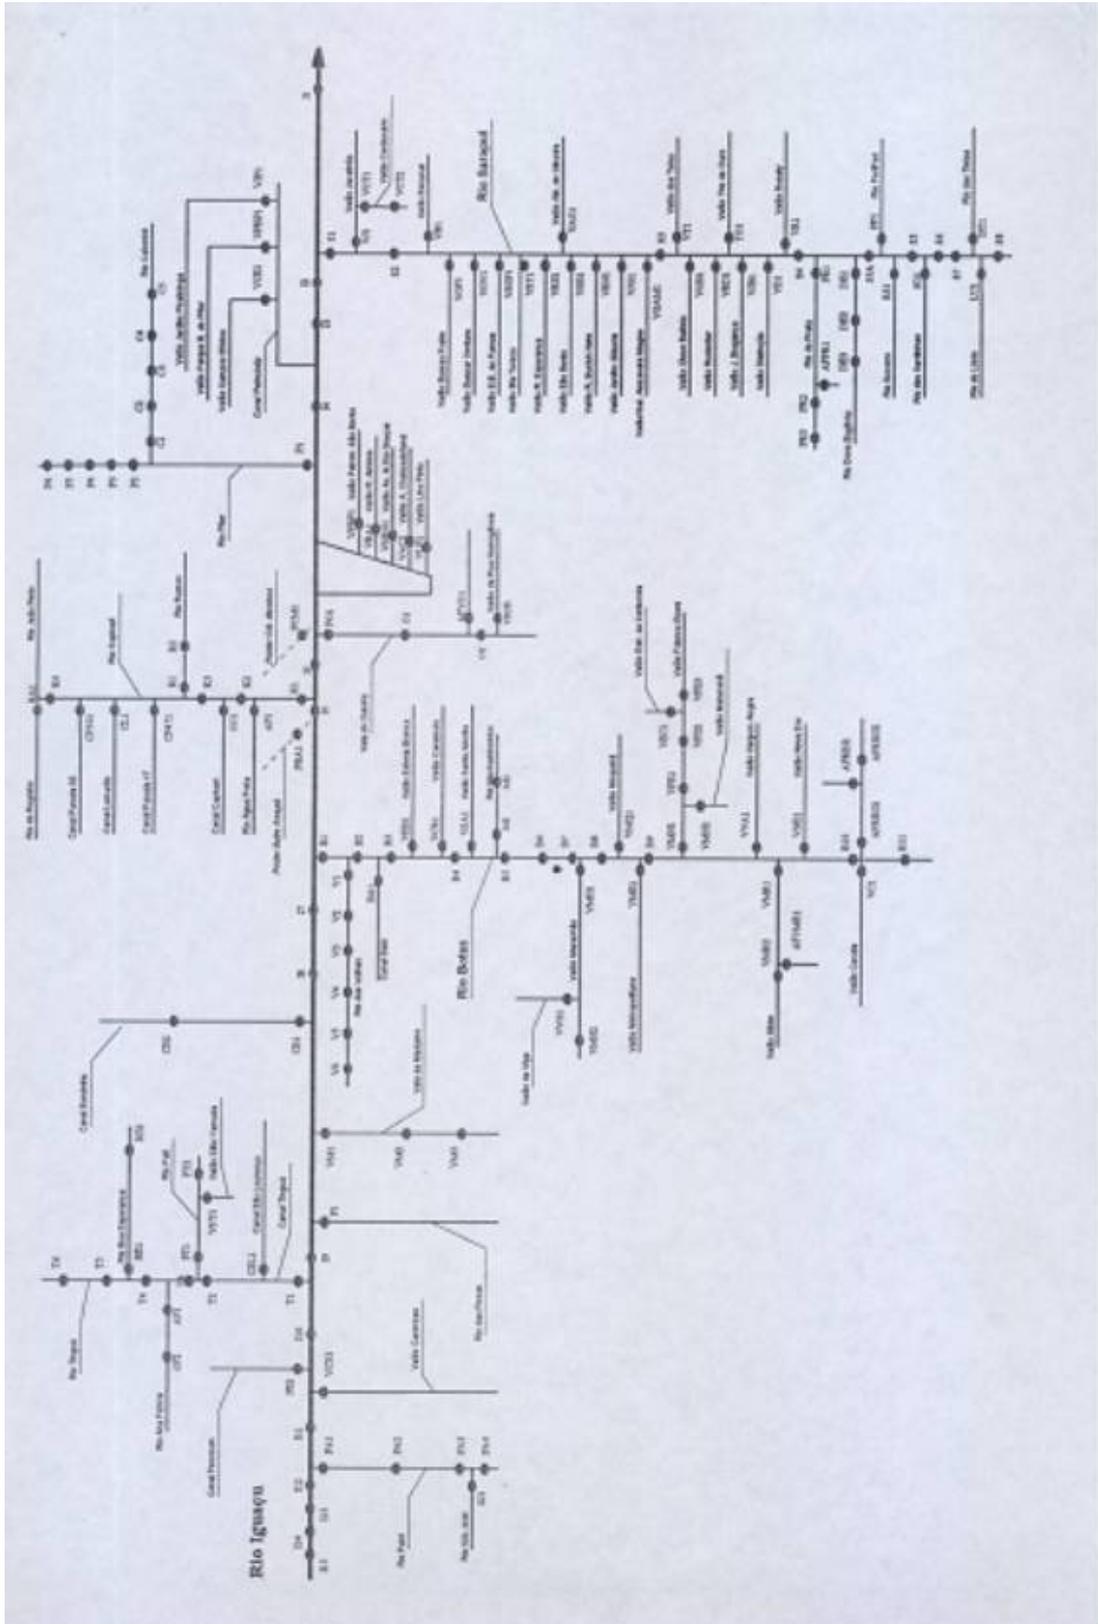
Os principais afluentes do rio Iguaçu, como pode ser observado no diagrama unifilar apresentado na **figura 3.3**, são os rios: Tinguá, Pati e Capivari, pela margem esquerda, e Botas e Sarapuí pela direita.

Figura 3.3. Diagrama unifilar do rio Iguaçu. Fonte: SERLA, 1996.

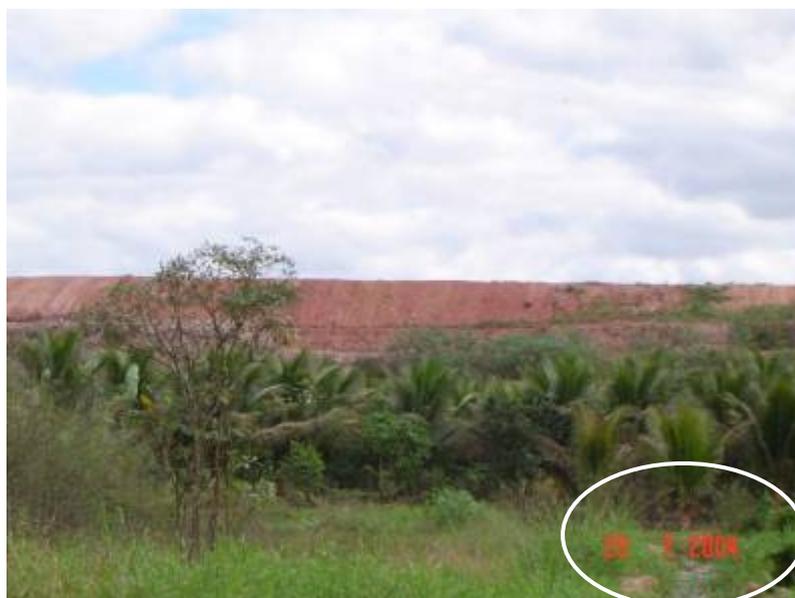
Além disso, há um córrego proveniente de uma nascente localizada na porção sudeste do lixão que corta o sítio vizinho à área e desemboca no Canal das Flechas. A linha de drenagem do córrego, bem como a proximidade desse sítio vizinho, podem ser observadas na **figura 4.2**. Nesse sítio, são cultivadas várias dezenas de árvores frutíferas (coco, laranja, tangerina, abacate, banana, limão), além de café, feijão, quiabo, e mandioca. Os cultivos continuam até hoje, porém os 2 poços de cacimba e um açude de criação de peixes, observados em 2001 (DRM, 2001) foram desativados, permanecendo em uso somente o poço tubular para o abastecimento geral do sítio.

Figura 4.2. Linha de drenagem do córrego e vista do talude do lixão.

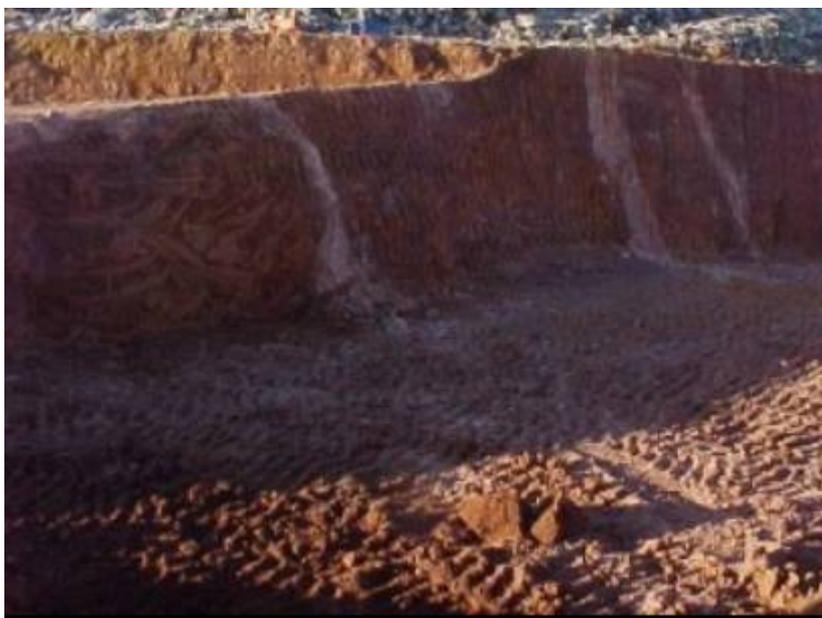
O substrato do local na área dos morrotes é constituído por um solo residual predominantemente argiloso com faixas ainda preservadas de material esbranquiçado de aspecto arenoso (ver **figura 4.3**).

Figura 4.3. Solo residual exibindo variação estrutural e textural.
Fonte: (DRM, 2001)

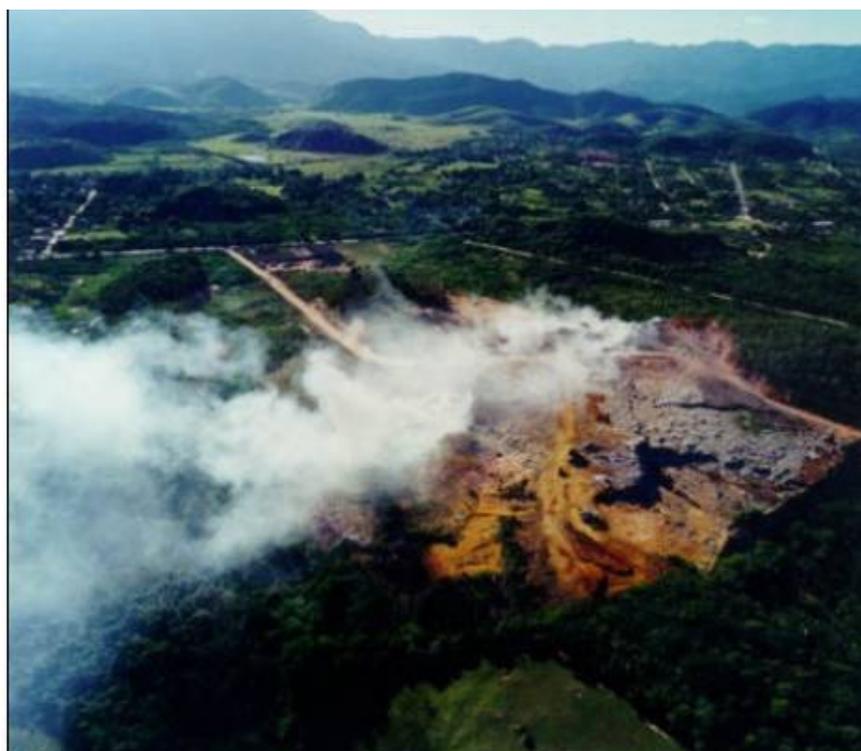
O espalhamento dos resíduos dispostos ficava a cargo de um único trator de esteiras, que era também utilizado para os serviços de compactação e recobrimento sanitário, devendo-se registrar aqui o caráter não regular de execução destes serviços, especialmente no que concerne à compactação (efetuada de maneira incipiente) e à cobertura da massa de lixo disposta, com a ocorrência de grandes superfícies de lixo descoberto (ver **figura 4.4**).

Figura 4.4. Situação do Lixão da Marambaia, maio 2000.
(Fonte: EMLURB, 2000)

A falta de recobrimento do lixo e de qualquer dispositivo para drenagem dos gases gerados também ocasionavam permanentes focos de incêndio, conforme apresentado ns **Figura 4.4**. Esse fato agravava ainda mais o quadro de degradação ambiental tanto pela poluição atmosférica, como os riscos à segurança de equipamentos e pessoas em atividade no local.

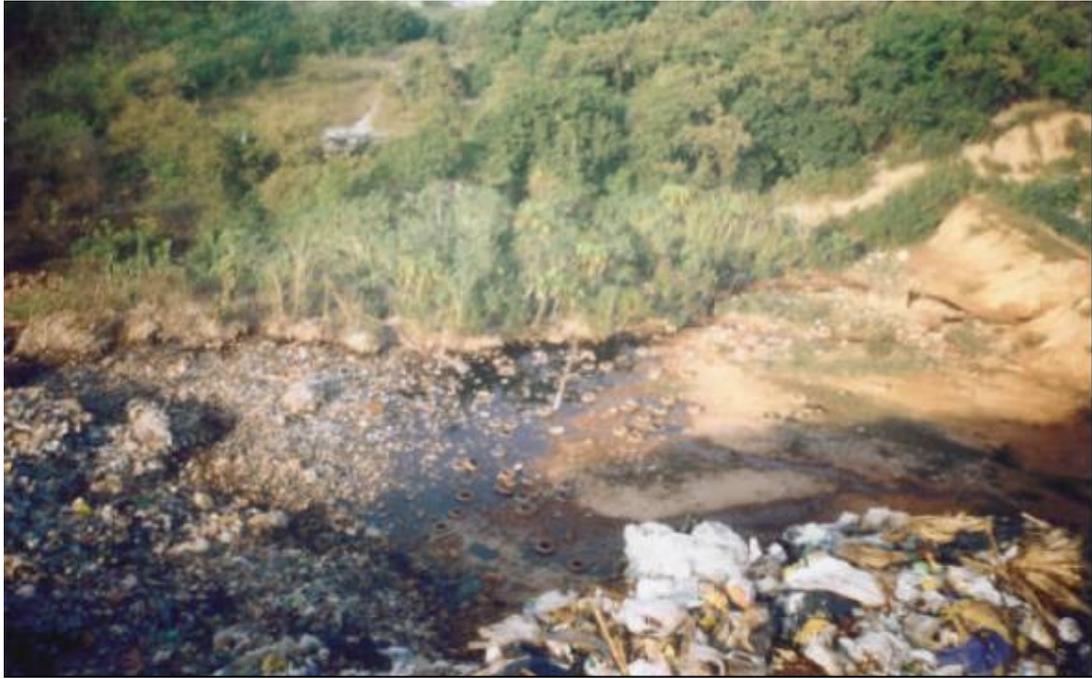
A falta do sistema de drenagem superficial visando o impedimento da entrada de água oriunda das precipitações pluviométricas pelo interior da massa de resíduos depositados resultava em elevada produção de chorume, potencializada pela inexistência de cobertura na maior parte da área operacional. A **figura 4.5** registra o acúmulo de chorume na ala leste da área.

Figura 4.5. Acúmulo de chorume, ala leste do lixão.

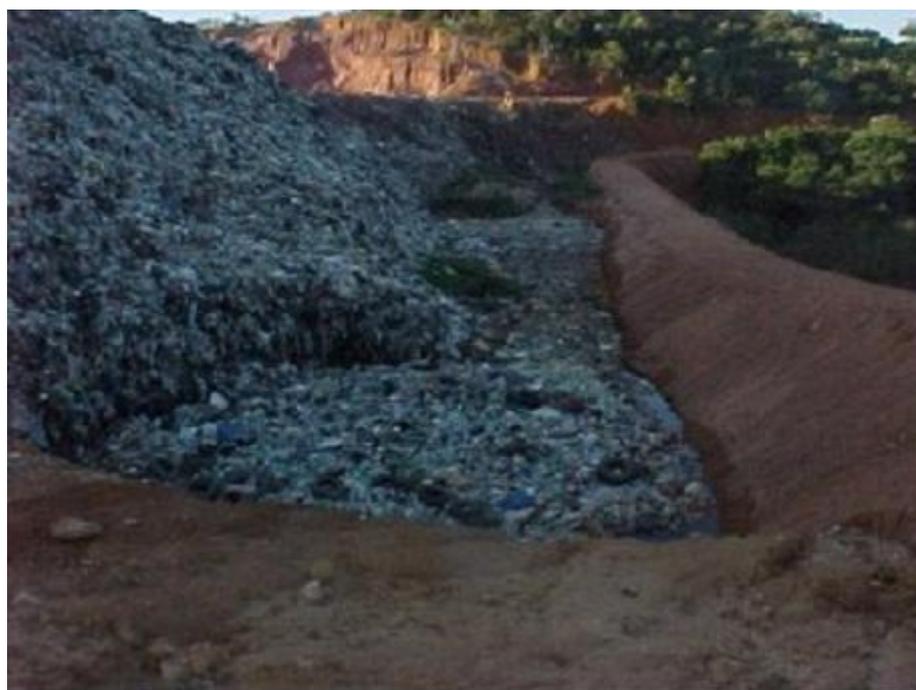
Estes estudos mostraram ainda que entre o dique de terra e a área de disposição de resíduos, foi implantada uma lagoa para armazenar o chorume (**figura 4.6**), muito embora não se tenha observado, à época, qualquer dispositivo ou procedimento para encaminhamento destes efluentes acumulados na lagoa para tratamento ou recirculação. Tal fato era constatado pela grande parcela do chorume que transbordava dessa lagoa, sendo a seguir drenado para o sítio e, na seqüência, em direção ao rio Iguaçu.

Figura 4.6. Dique para contenção de chorume e lagoa, ala leste.
Fonte: (DRM, 2001)

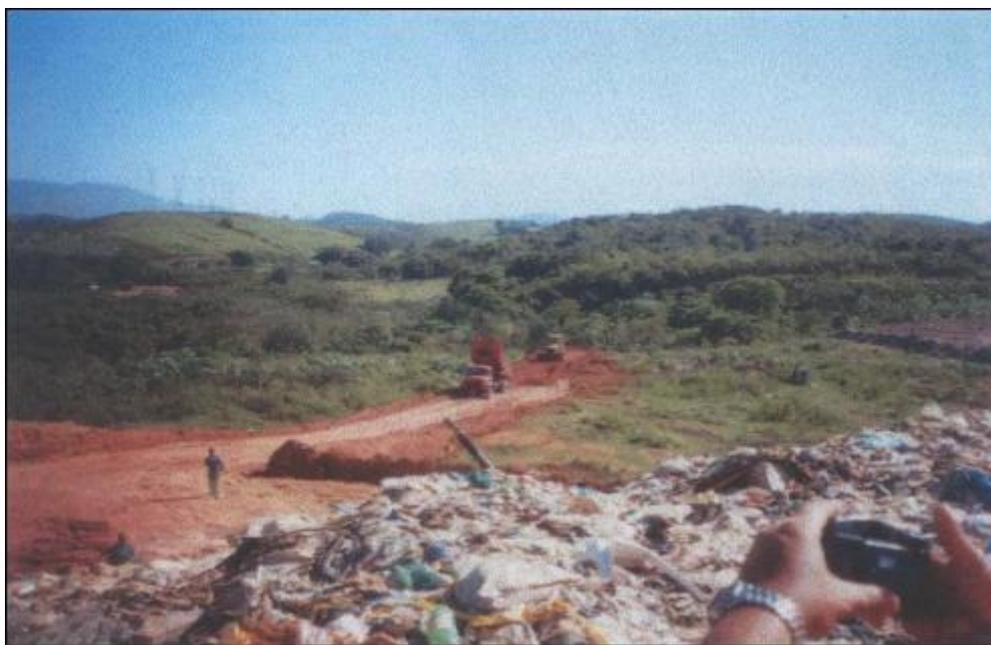
Figura 4.7. Execução dos diques de contenção. Fonte: ENLURB, 2003.

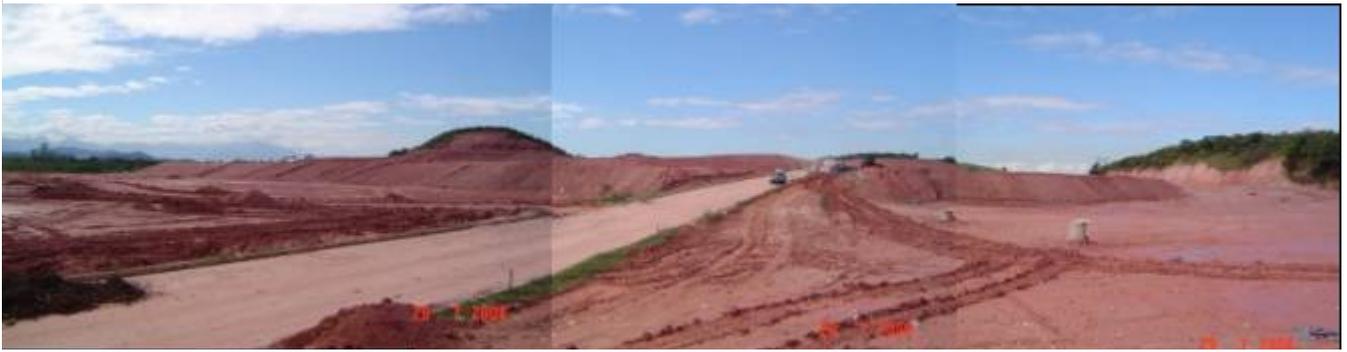
Figura 4.8. Vista geral das obras de terraplanagem, julho de 2004. Fonte: Mattos, 2005.

Como foi constatado através das visitas ao local até janeiro de 2005 e segundo informações obtidas com a equipe responsável pelas obras de remediação no antigo vazadouro da Marambaia (engenheiros da SA Paulista), toda a parte geotécnica prevista no projeto de remediação está concluída. A construção de um dos diques de contenção pode ser visto na **figura 4.7** e uma vista geral das obras de terraplanagem observa-se na **Figura 4.8**.

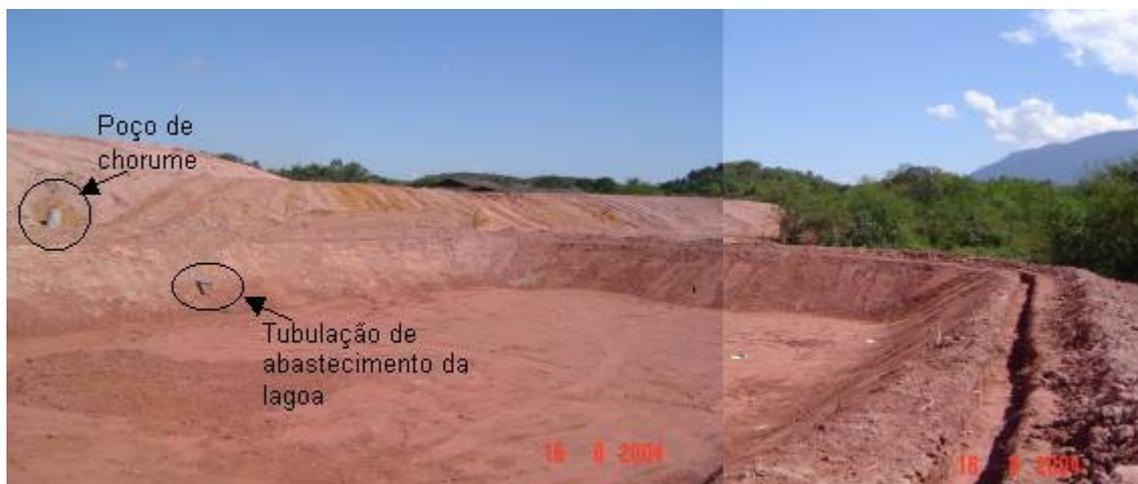
Figura 4.10. Construção da lagoa, ala noroeste – agosto 2004. Fonte: Mattos, 2005.

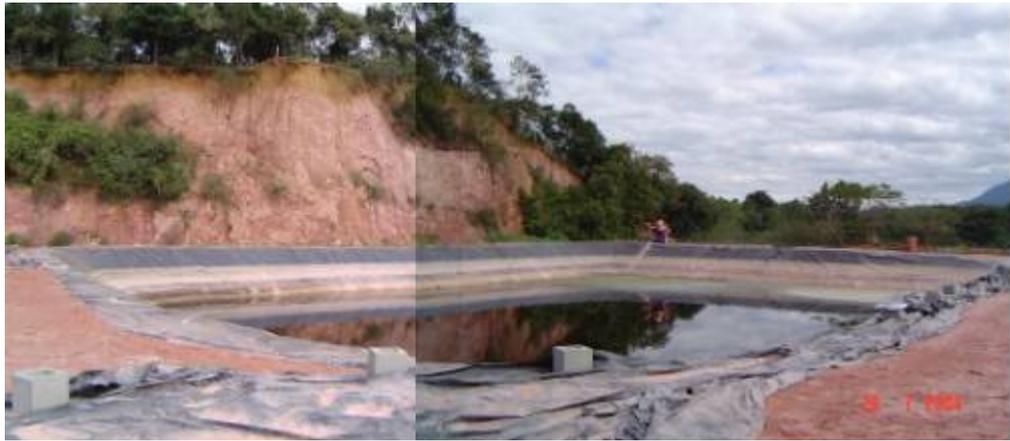
Figura 4.11. Lagoa ala sudoeste, julho de 2004. Fonte: Mattos, 2005.

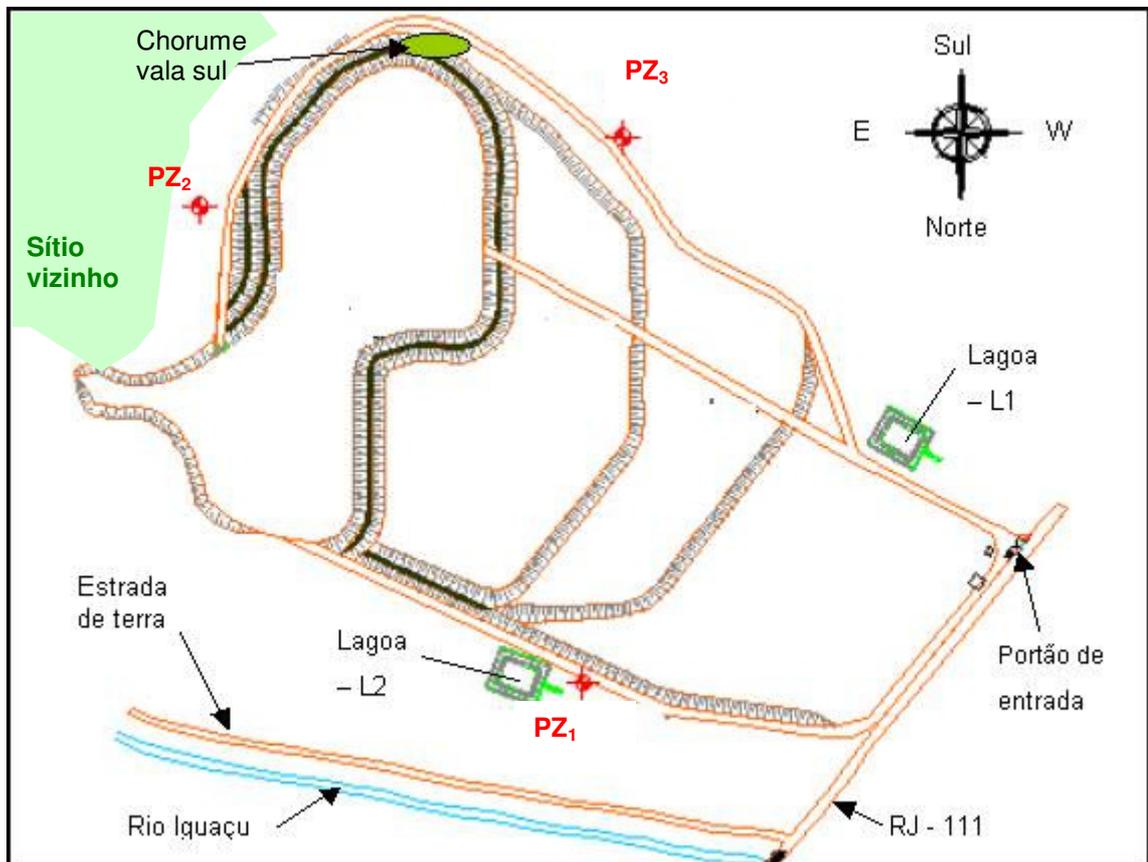
Os piezômetros foram instalados em julho e agosto de 2004 pela Empresa TECNOGEO nos locais pré-definidos pelo projeto de remediação: *a*) poço PZ₁ localizado na vertente noroeste; *b*) poço PZ₂, localizado na vertente sudeste; *c*) poço PZ₃ localizado na vertente sudoeste. Na **figura 5.2** apresenta-se a locação dos piezômetros e a **figura 5.3** ilustra a perfuração do poço PZ₂. Nessa figura é possível observar a proximidade do lixão com área do sítio vizinho.

Figura 5.2. Croqui da localização dos piezômetros e pontos de amostragem de chorume. Fonte: RESOL, 2003 - adaptado do des. 03

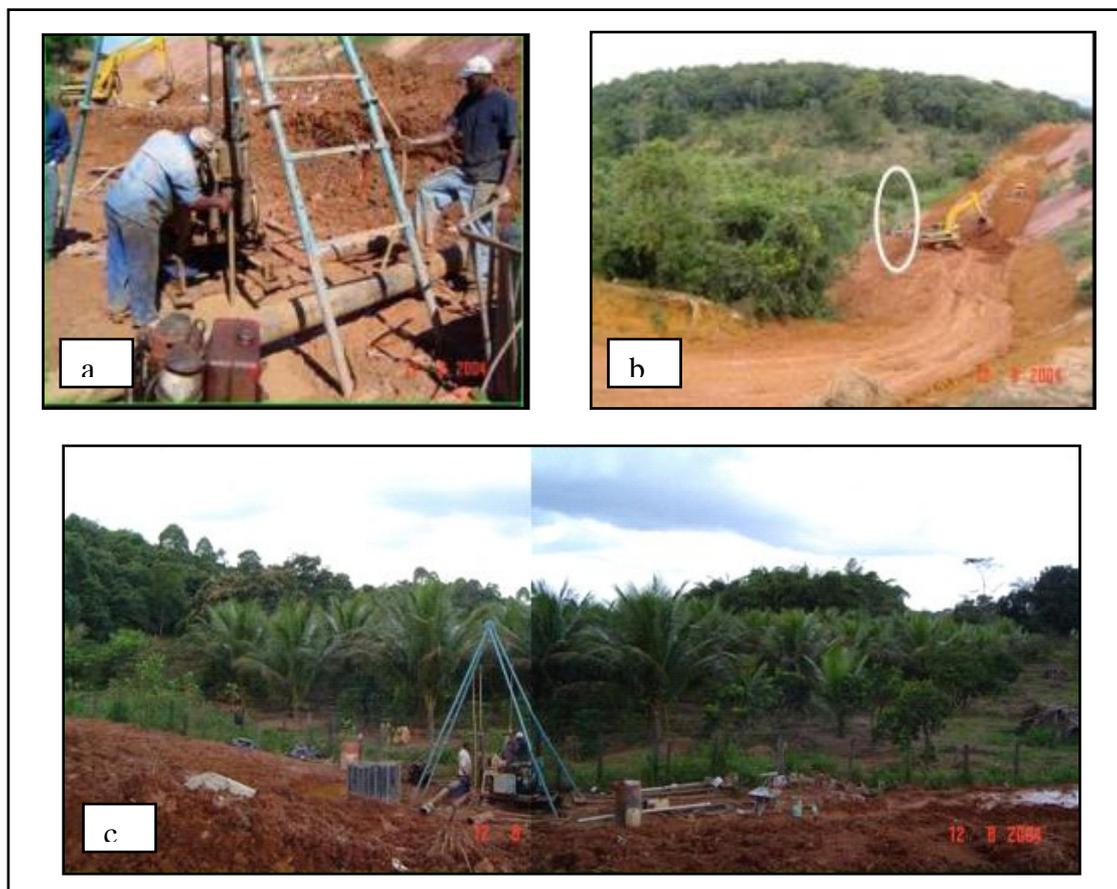
Figura 5.3. a) Detalhe da instalação do PZ2; b) vista geral da localização do piezômetro; c) proximidade com os coqueiros do sítio vizinho. Fonte: Mattos, 2005.

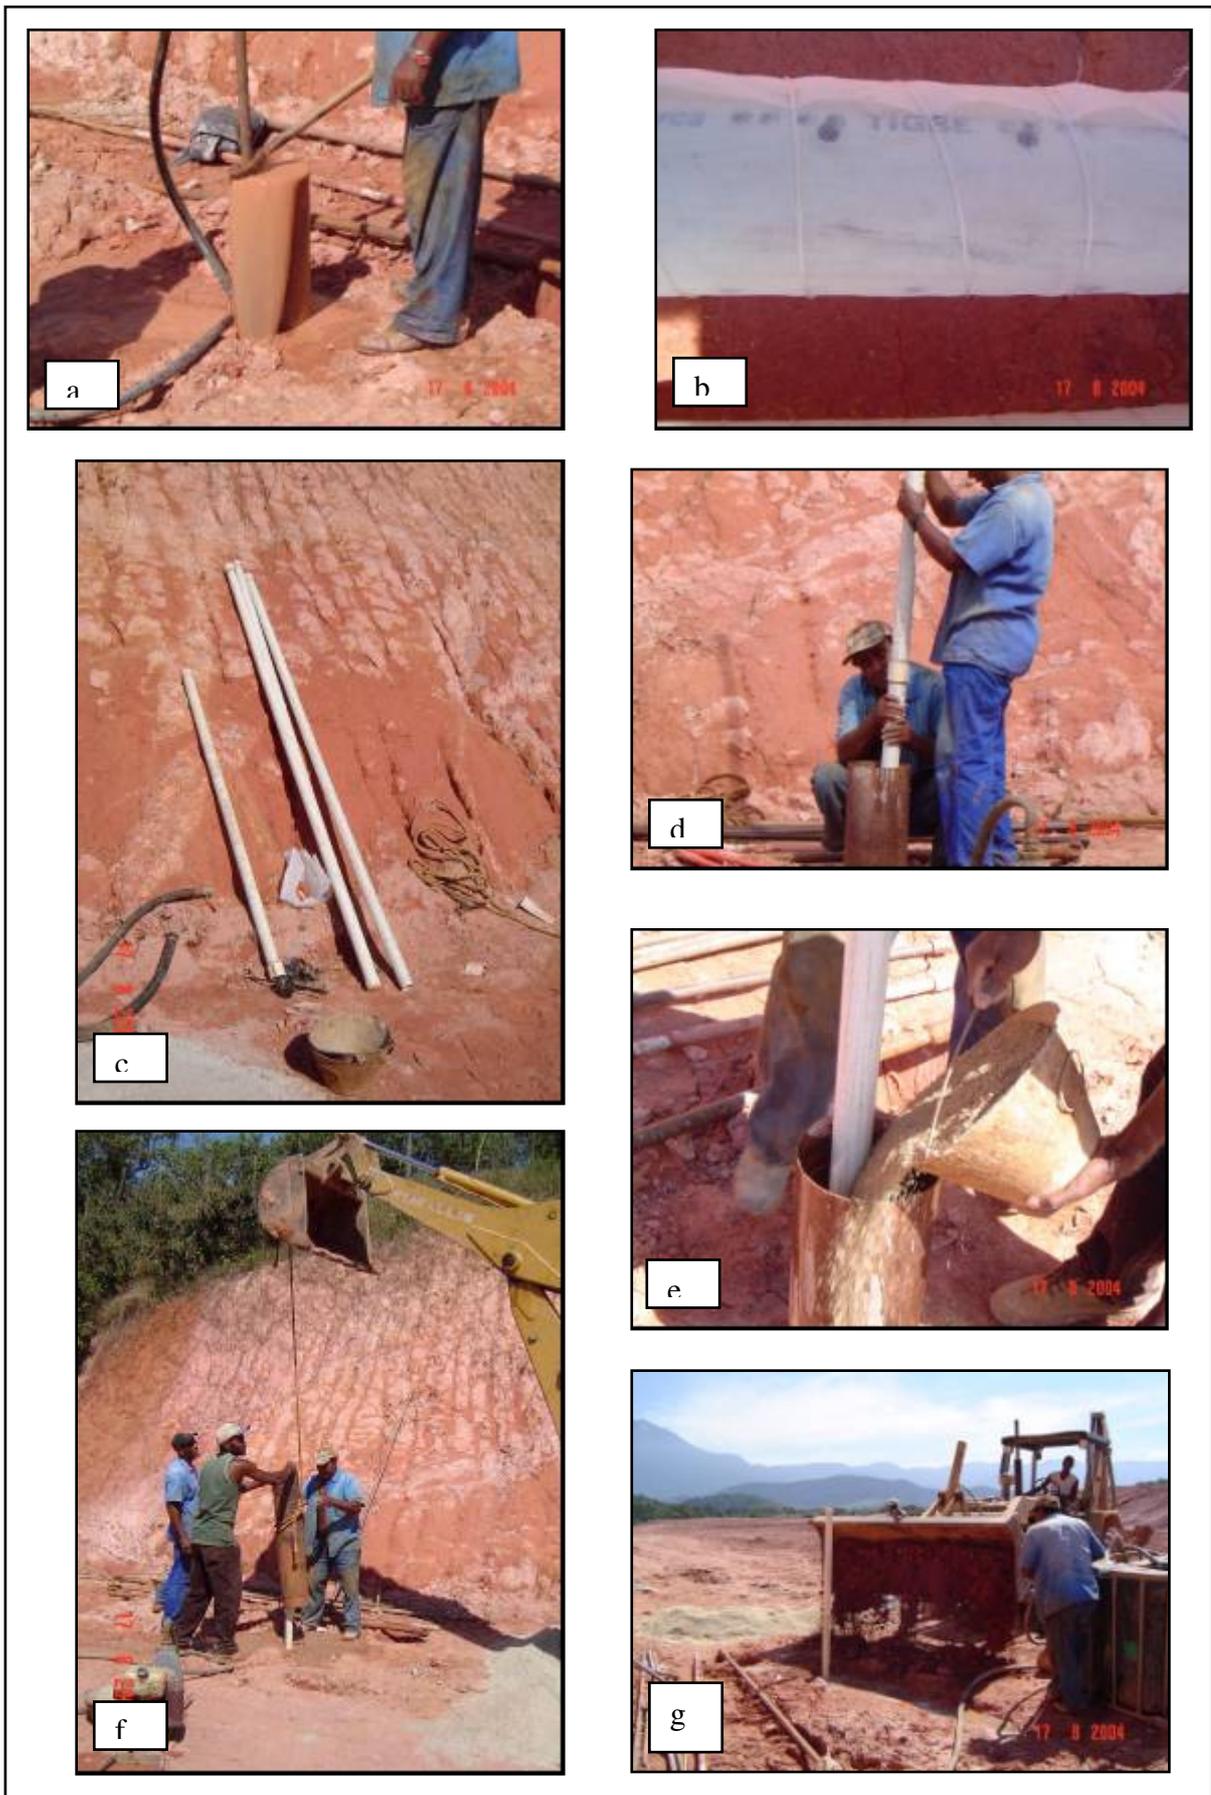
Figura 5.4. Procedimento de instalação do piezômetro PZ3: a) lavagem do furo; b) detalhe do tubo encapado com a tela; c) tubos utilizados para a instalação do piezômetro; d) instalação da tubulação; e) revestimento do piezômetro; f) retirada do tubulão após o preenchimento do revestimento; g) acabamento da camada superior. Fonte: Mattos, 2005.

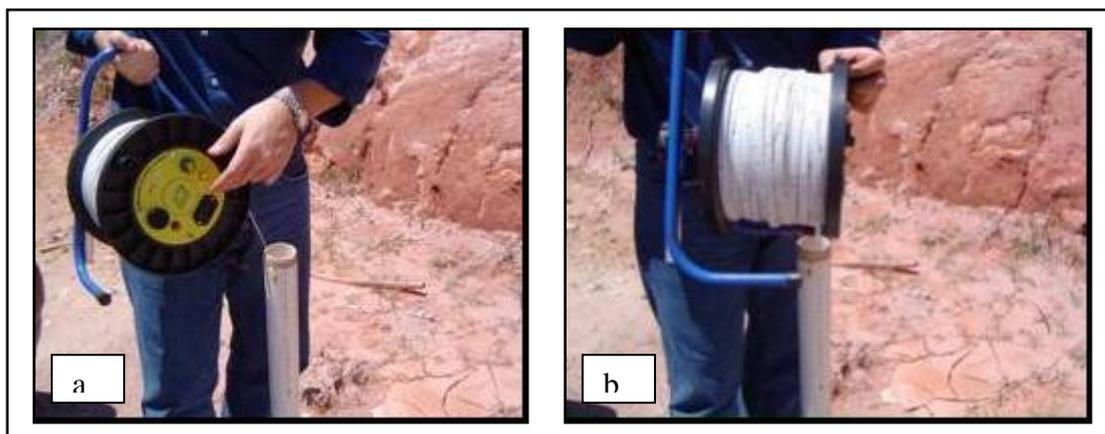
Para as três amostragens realizadas fizeram-se duas medições dos níveis estáticos dos piezômetros, uma realizada antes do esgotamento e a outra antes da coleta, no dia seguinte. Para as medições foi utilizado um medidor de nível elétrico de água, composto de uma sonda, com um sensor na ponta de uma fita graduada em milímetros, utilizando os íons da água para fechar um circuito que ativa um tom e/ou um indicador luminoso. A **figura 5.5** apresenta o medidor de nível d'água utilizado no monitoramento dos piezômetros. Os níveis encontrados bem como as profundidades dos piezômetros estão apresentados na **tabela 5.3**.

Figura 5.5. (a) e (b) Medidor de nível d'água utilizado nas investigações de campo. Fonte: Mattos, 2005

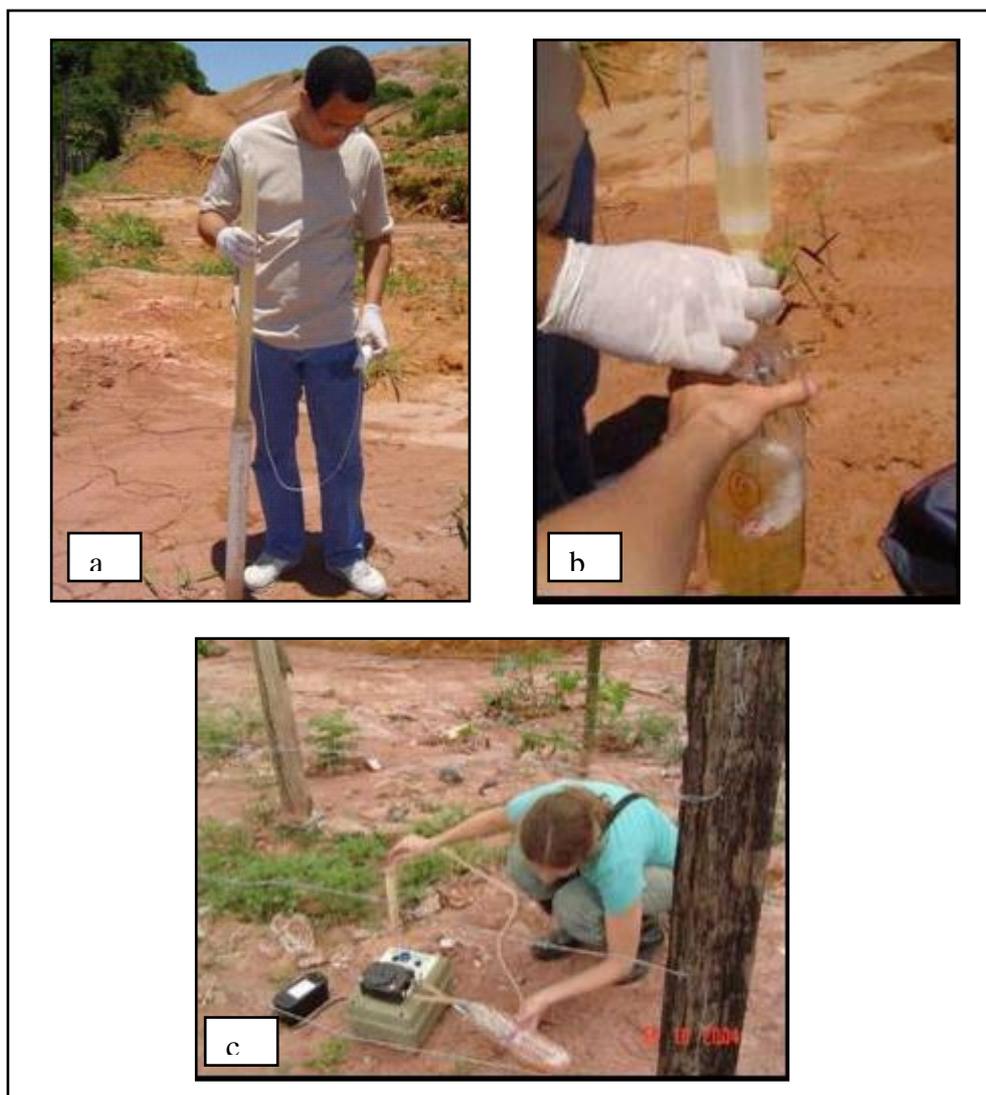
Para as amostragens, procedeu-se da mesma maneira que no esgotamento dos piezômetros. Os piezômetros de duas polegadas de diâmetro foram amostrados com um *bailer* e para o de uma polegada utilizou-se uma bomba de recalque. O procedimento de coleta das amostras é apresentado na **figura 5.6**.

Figura 5.6. Procedimento de coleta dos piezômetros. (a) e (b) coleta realizada com beiler, PZ2 e PZ3. c) coleta realizada com bomba, PZ1. Fonte: Mattos, 2005.

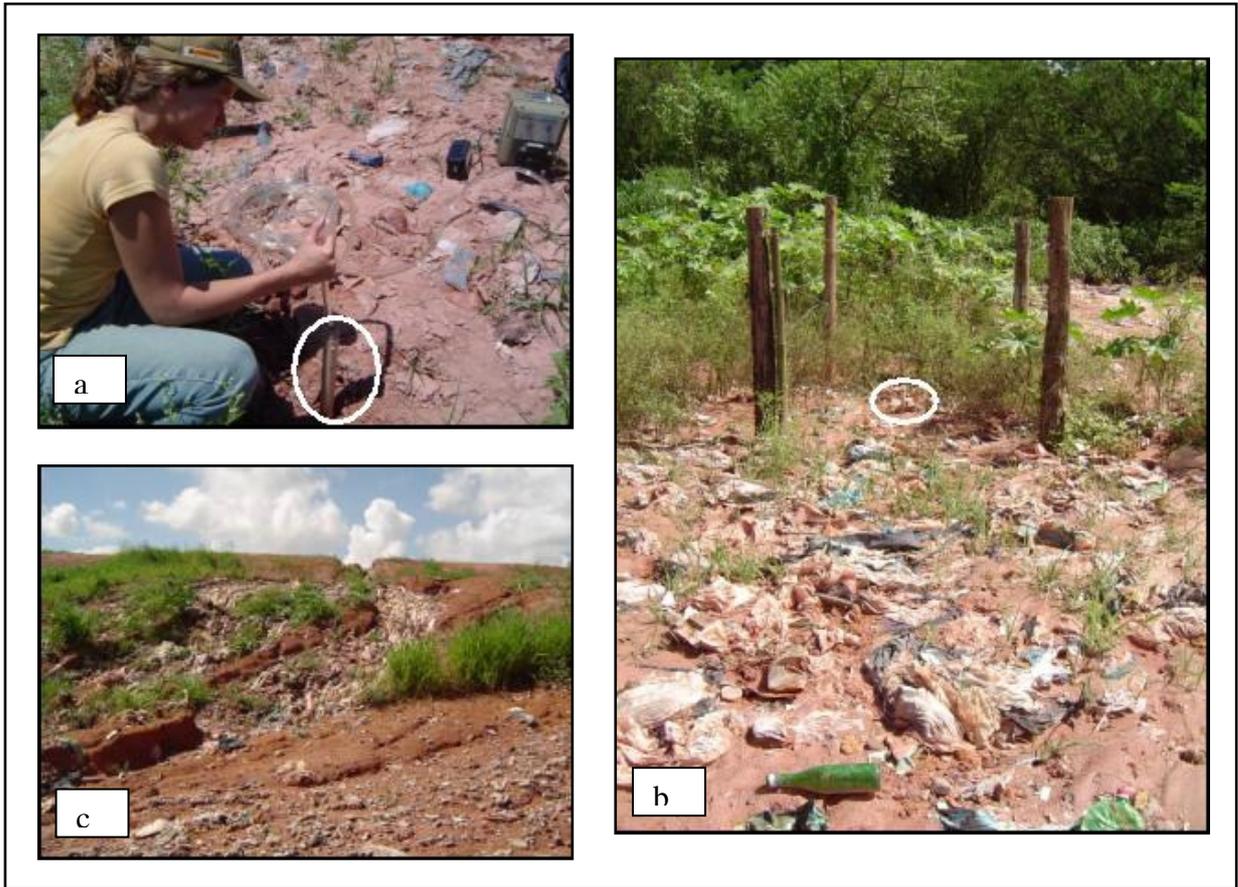
Na primeira investigação, realizada em outubro de 2004, o piezômetro da vertente noroeste (PZ₁) estava aberto e seu esgotamento não fora realizado a contento devido a grande quantidade de sólidos dispostos em seu fundo. Nas outras duas amostragens, em novembro e janeiro, observou-se o carreamento do lixo disposto no talude próximo, gerando um acúmulo de resíduos e de material de cobertura nos arredores do piezômetro como ilustrado na **figura 5.7**.

Figura 5.7. Poço de monitoramento PZ1. a) amostragem de novembro de 2004, observa-se algum material carregado; b) situação na época da amostragem de janeiro de 2005; c) erosão do talude adjacente ao poço, amostragem de janeiro de 2005. Fonte: Mattos, 2005.

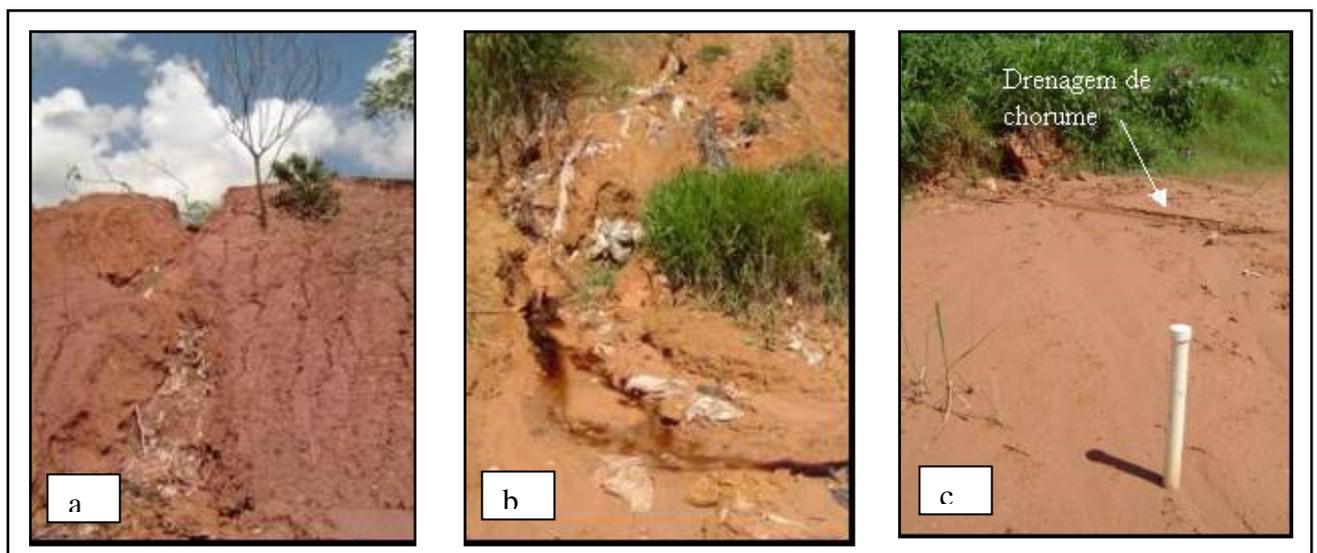
Na última investigação, realizada em janeiro de 2005, observou-se que o chorume estava drenando para a vertente leste do aterro, em direção ao sítio vizinho. Alguns pontos do talude desta vertente erodiram devido às chuvas fortes ocorridas nesse mês, deixando os resíduos expostos e o chorume aparente. A **figura 5.8** ilustra o ocorrido.

Figura 5.8. Situação da investigação de janeiro na vertente sudeste. a) talude erodido; b) chorume aparente; c) linha de drenagem de chorume próxima ao PZ2. Fonte: Mattos, 2005.

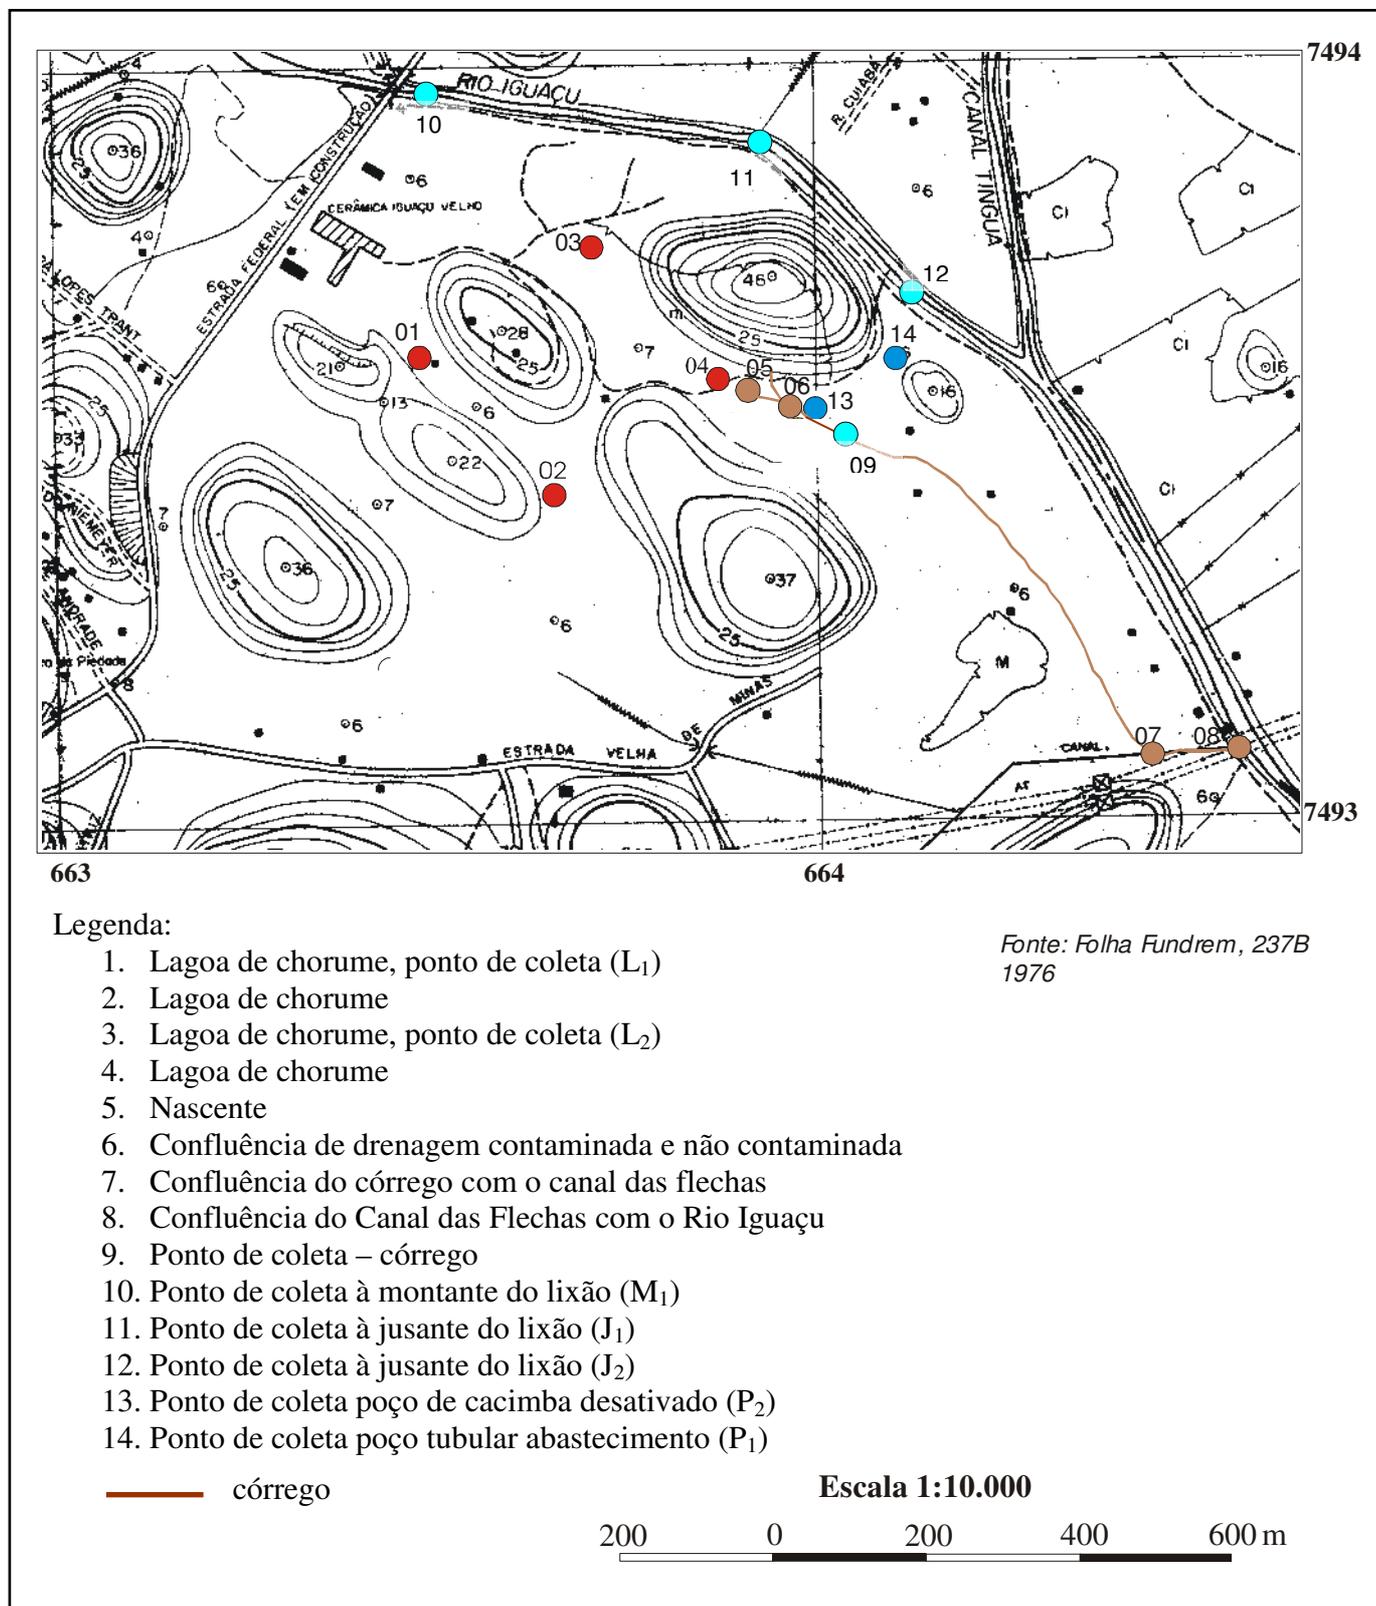
Os pontos utilizados para as coletas, como já relatado, foram definidos em 2001, e se encontram apresentados na **figura 5.9**.

Figura 5.9. Mapa de localização dos pontos de amostragem, situação em 2001.

As análises das águas subterrâneas do entorno foram realizadas nos poços situados no sítio vizinho, como apontado na **figura 5.9**. O poço ainda utilizado para o abastecimento do sítio (P_1), segundo informações do proprietário, corresponde a um poço tubular com 25m de profundidade, possui 04 polegadas de diâmetro e é revestido em PVC. O poço é dotado de uma casinha de proteção para a sua bomba. Na coleta de julho as amostras foram retiradas direto da casinha, mas nas amostragens seguintes, em outubro, novembro e janeiro, utilizou-se a torneira mais próxima, distante cerca de 50m do poço, por dificuldades encontradas com o manuseio do registro.

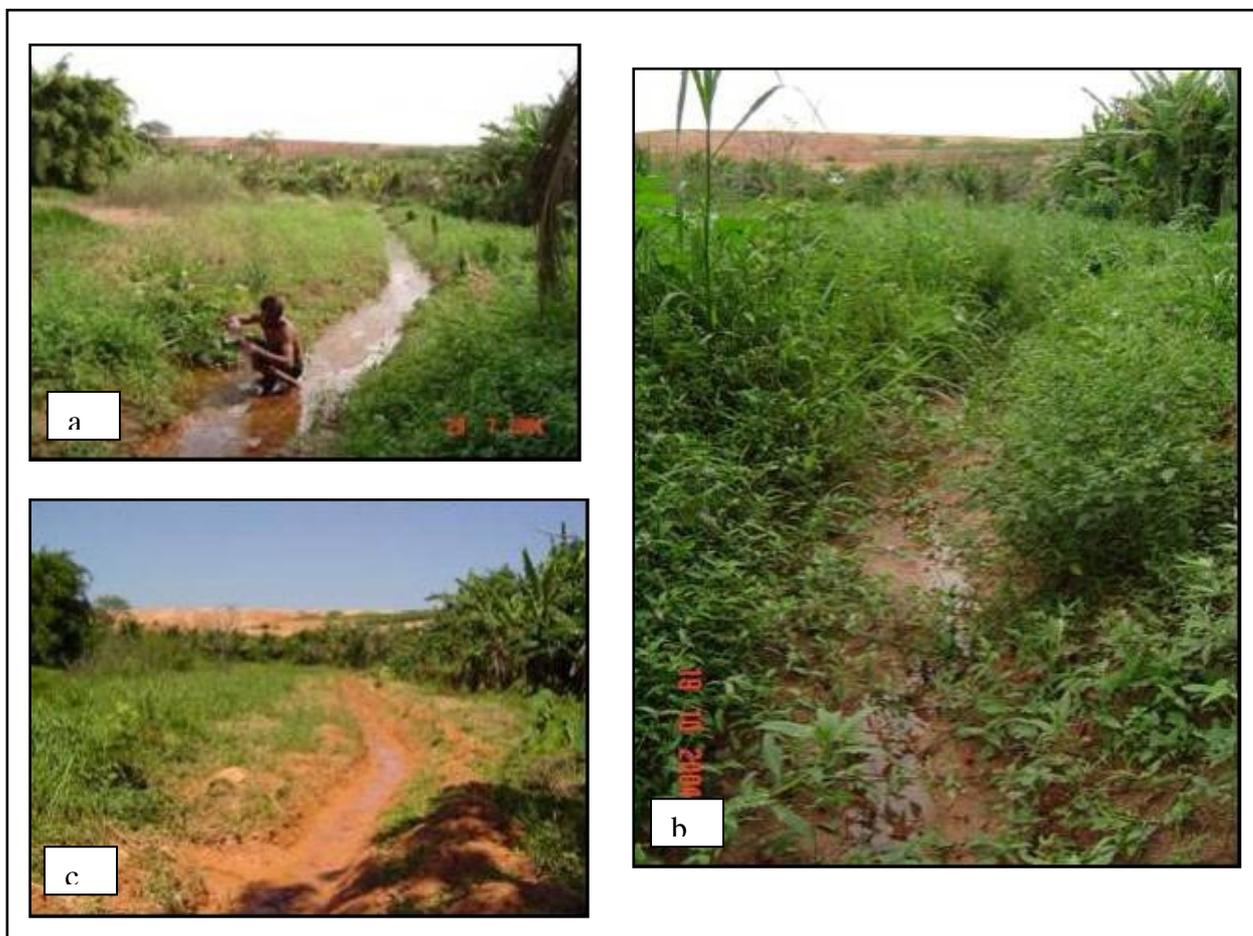
Outro ponto de coleta de água superficial ocorreu no córrego do Sítio que, como exposto no Capítulo 4, nasce na área do antigo lixão, corta o sítio, e deságua do canal das Flechas. A **figura 5.12** ilustra a coleta nesse ponto nos 3 meses de investigação, em julho, outubro e novembro de 2004, respectivamente.

Figura 5.12. Amostragens realizadas no córrego. a) coleta realizada em julho de 2004; b) coleta de outubro/04; c) coleta de novembro/04. Fonte: Mattos, 2005.

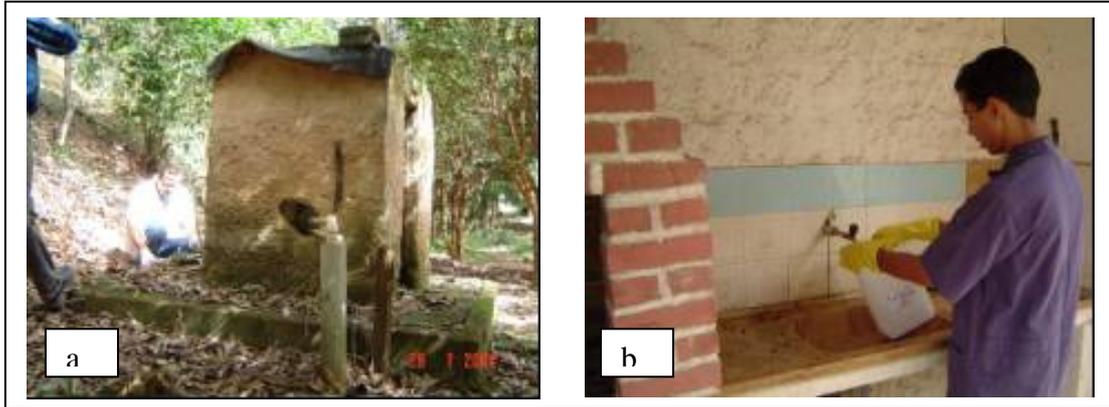
Figura 5.13. Amostragens realizadas no poço de abastecimento P1. a) vista do poço tubular e da casa de bombas, coleta de julho; b) vista da torneira onde foram realizadas as coletas de outubro/04, novembro/04 e janeiro/05. Fonte: Mattos, 2005.
