Trabalho Final de Mestrado em Engenharia Ambiental
Modalidade: Dissertação

AVALIAÇÃO DA CONTAMINAÇÃO HÍDRICA NO ENTORNO DO ANTIGO LIXÃO DA MARAMBAIA - RJ

Centro de Tecnologia e Ciências
Faculdade de Engenharia
Departamento de Engenharia Sanitária e do Meio Ambiente

Março de 2005

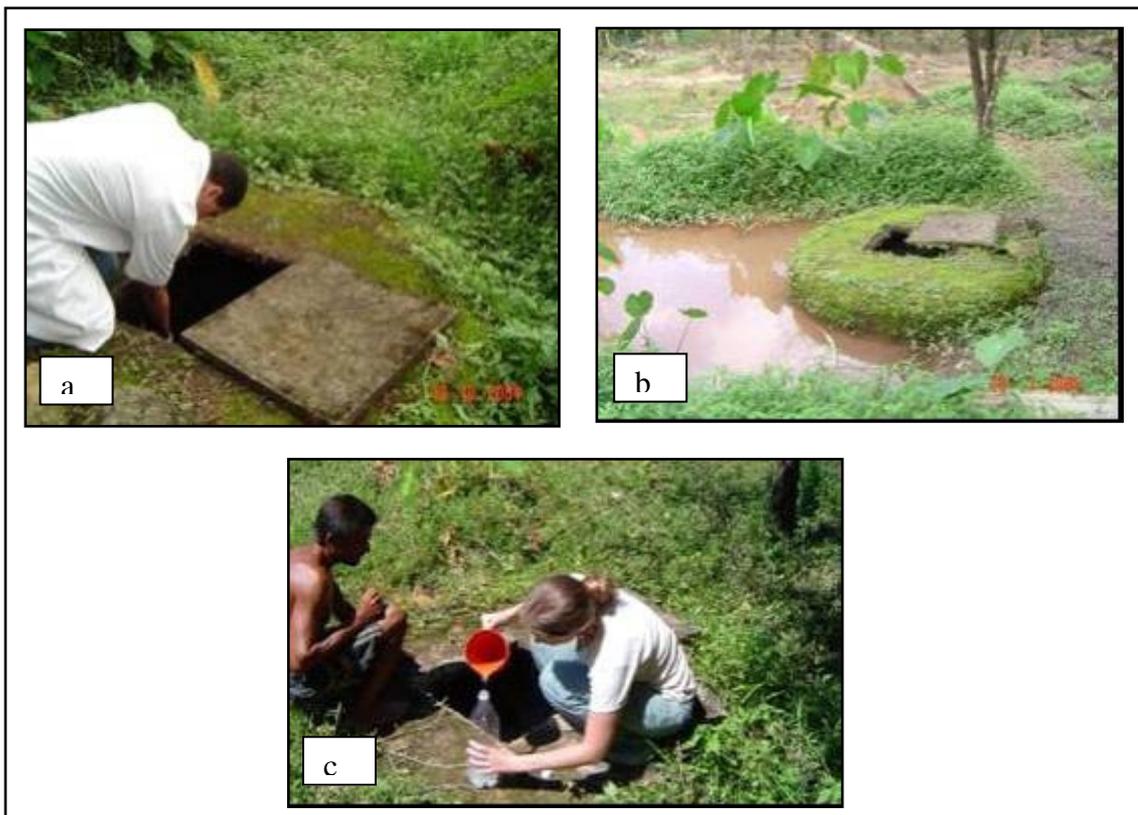
O outro poço (P₂) se trata de um poço tipo cacimba. Segundo informações do proprietário, possui profundidade de 2,5m e 1,0m de diâmetro e é revestido por manilhas. Esse poço está atualmente desativado. As coletas nas três investigações realizadas são ilustradas pela **figura 5.14**, onde se observa que na coleta de julho, o poço estava alagado.

Figura 5.14. Amostragens realizadas no P2, de cacimba. a) coleta realizada em julho; b) coleta de outubro; c) coleta de novembro. Fonte: Mattos, 2005.

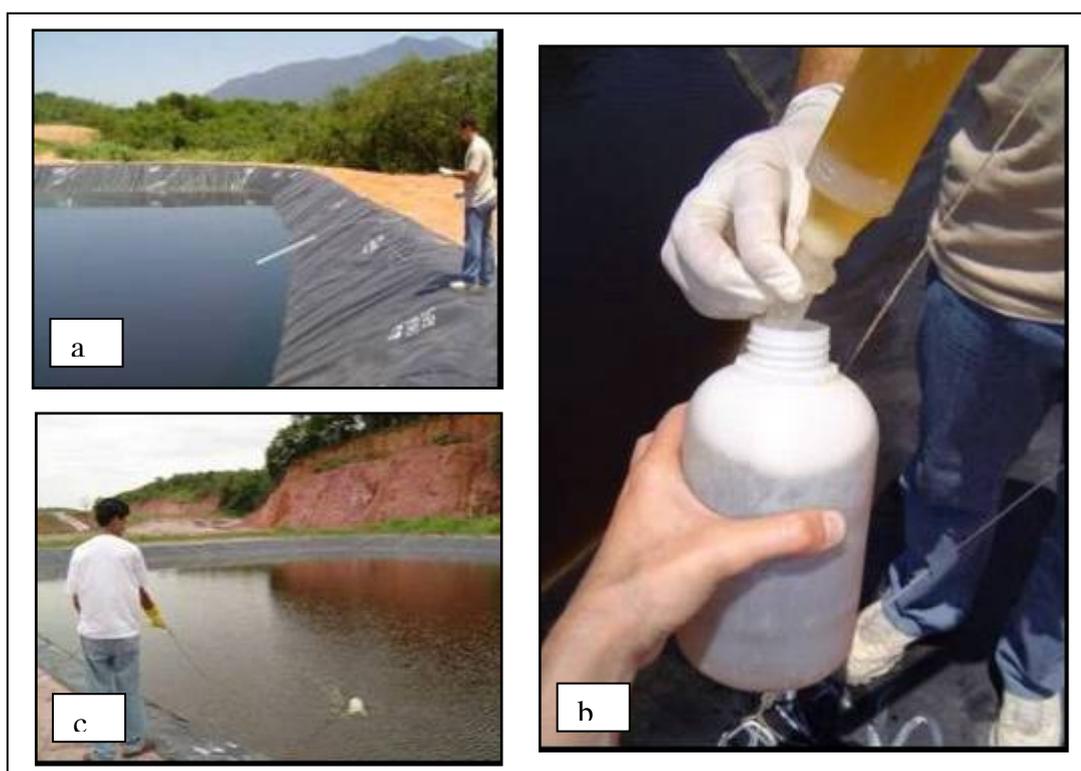
Figura 5.15. Ilustração das amostragens realizadas para coleta de chorume. a) coleta na lagoa L2; b) armazenamento da amostra; c) coleta na lagoa L1. Fonte: Mattos, 2005.

Em janeiro foi feita uma composição das coletas das duas lagoas.

A **figura 5.15** ilustra as amostragens realizadas.

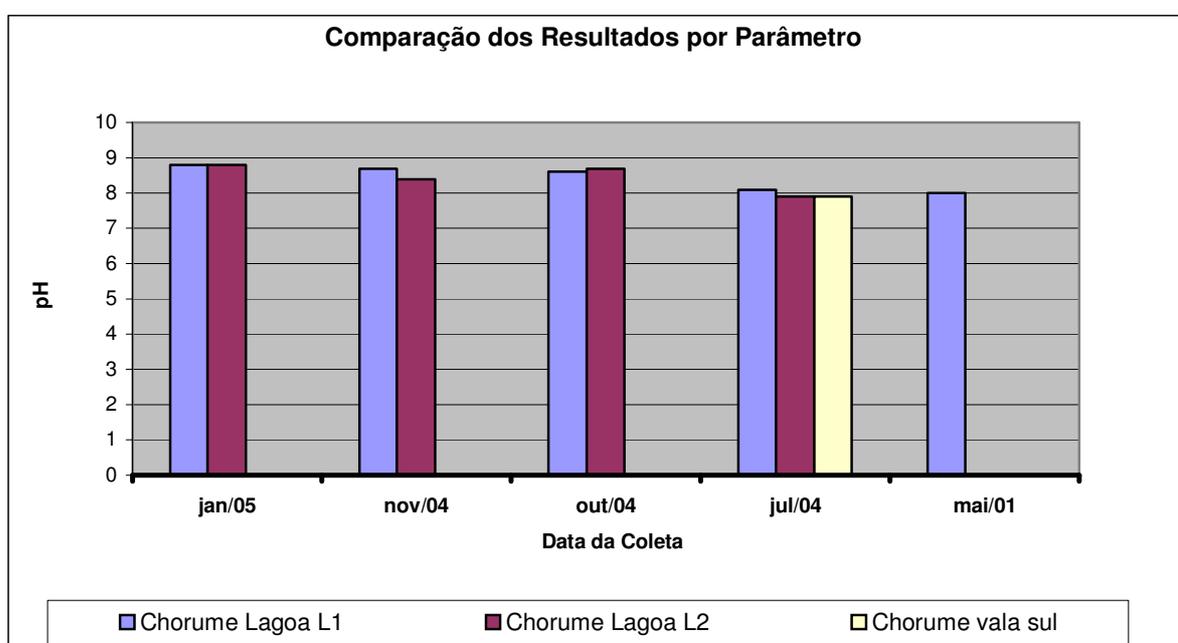
Os valores encontrados para o pH analisados no chorume do antigo lixão da Marambaia estão apresentados na **figura 6.1**.

Figura 6.1. pH do chorume obtido em todas as campanhas realizadas.

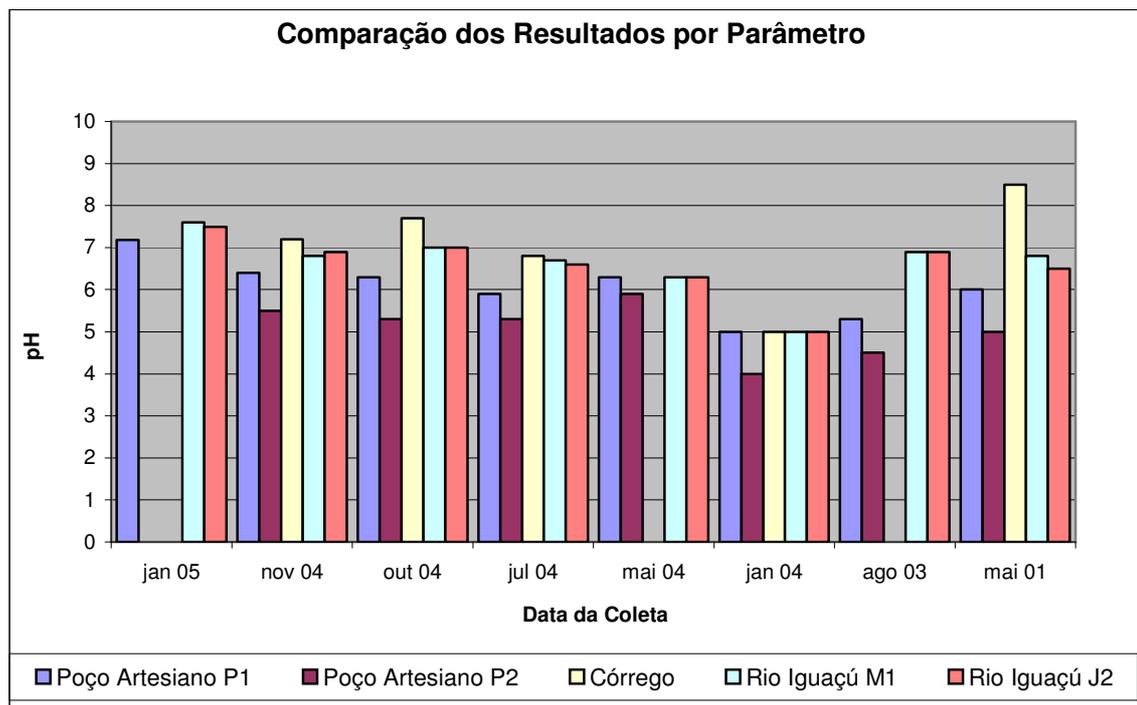
A **figura 6.2** apresenta os valores para pH encontrados nos pontos de água superficial analisados, bem como os valores encontrados nos poços freáticos do entorno (sítio vizinho).

Figura 6.2. pH encontrado nos pontos do entorno do lixão.

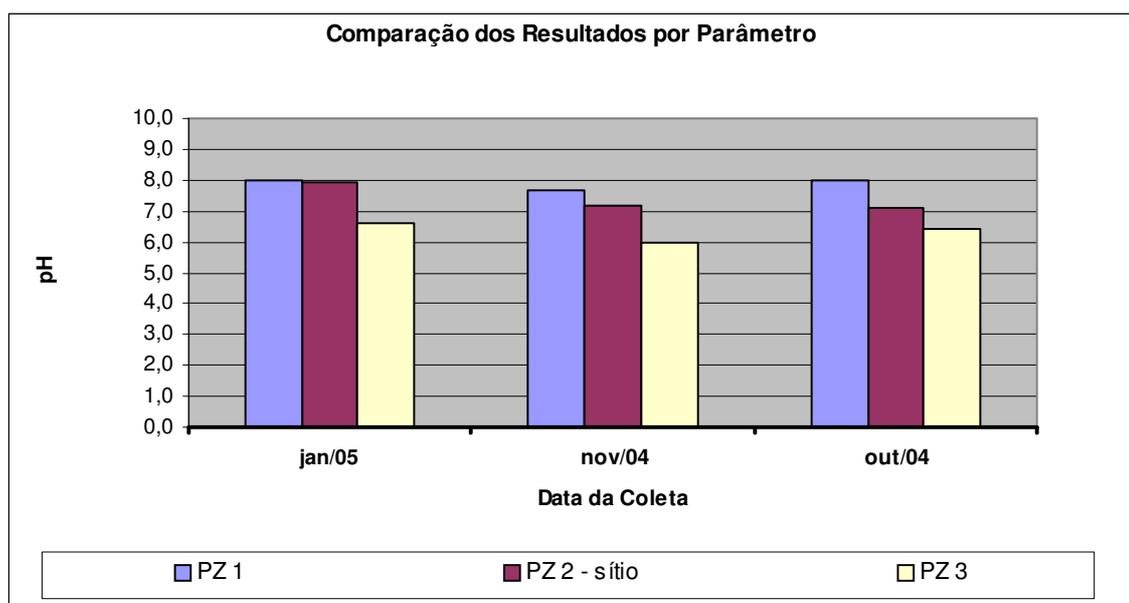
Na **figura 6.3** apresenta-se os valores para pH encontrados nos piezômetros instalados no vazadouro.

Figura 6.3. pH encontrado nos piezômetros instalados no lixão.

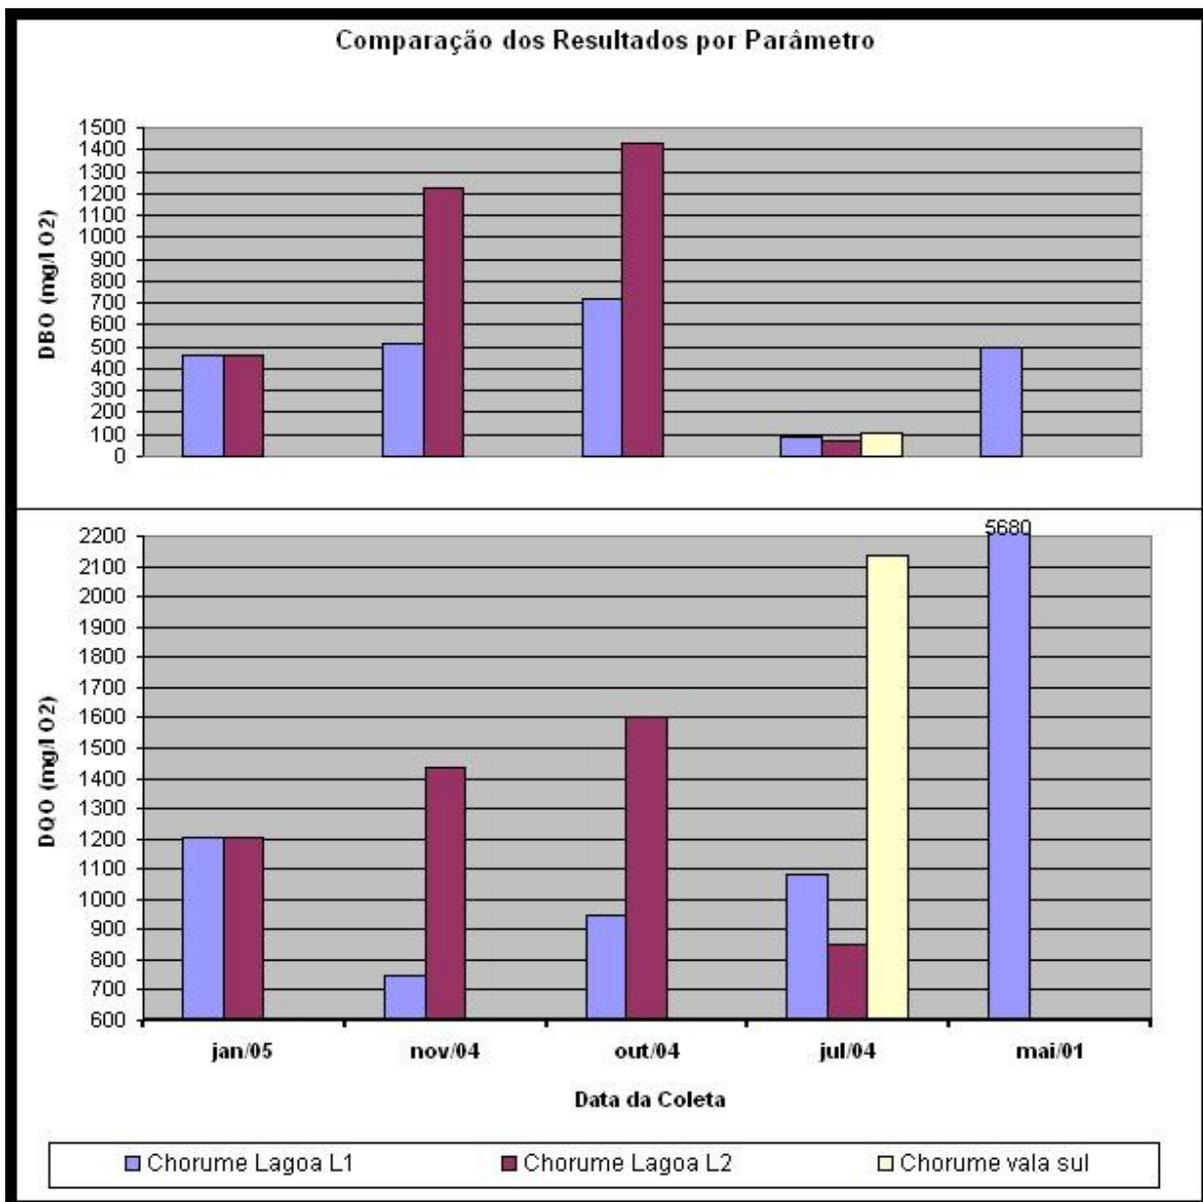
O que se pode depreender com estes resultados é o fato de que a lagoa desta vertente bem como o sistema de drenagem do percolado terem sido implantados no início de 2004. Portanto os dois primeiros parâmetros retrataram o chorume do local, neste caso mais velho. Quando os dispositivos de drenagem começaram a fazer efeito misturou-se o chorume com o de uma vertente aterrada mais recentemente gerando um chorume mais biodegradável.

Figura 6.4. Valores obtidos para a DBO e DQO do chorume.

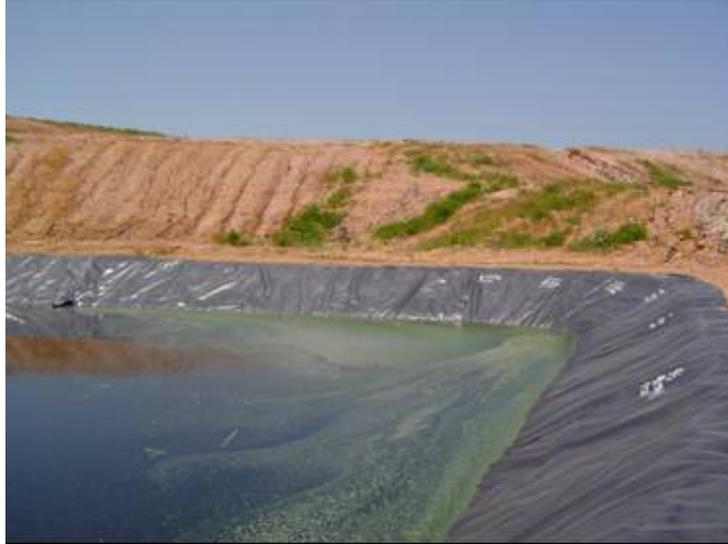
Em janeiro, a relação DBO/DQO das lagoas (amostra composta) caiu para 0,4, evidenciando o consumo da DBO por microorganismos dado pelo surgimento de “lodo verde” na lagoa L_2 (figura 6.5).

Figura 6.5. Formação de “lodo verde” na lagoa da vertente noroeste (L2).
Fonte: Mattos, 2005.

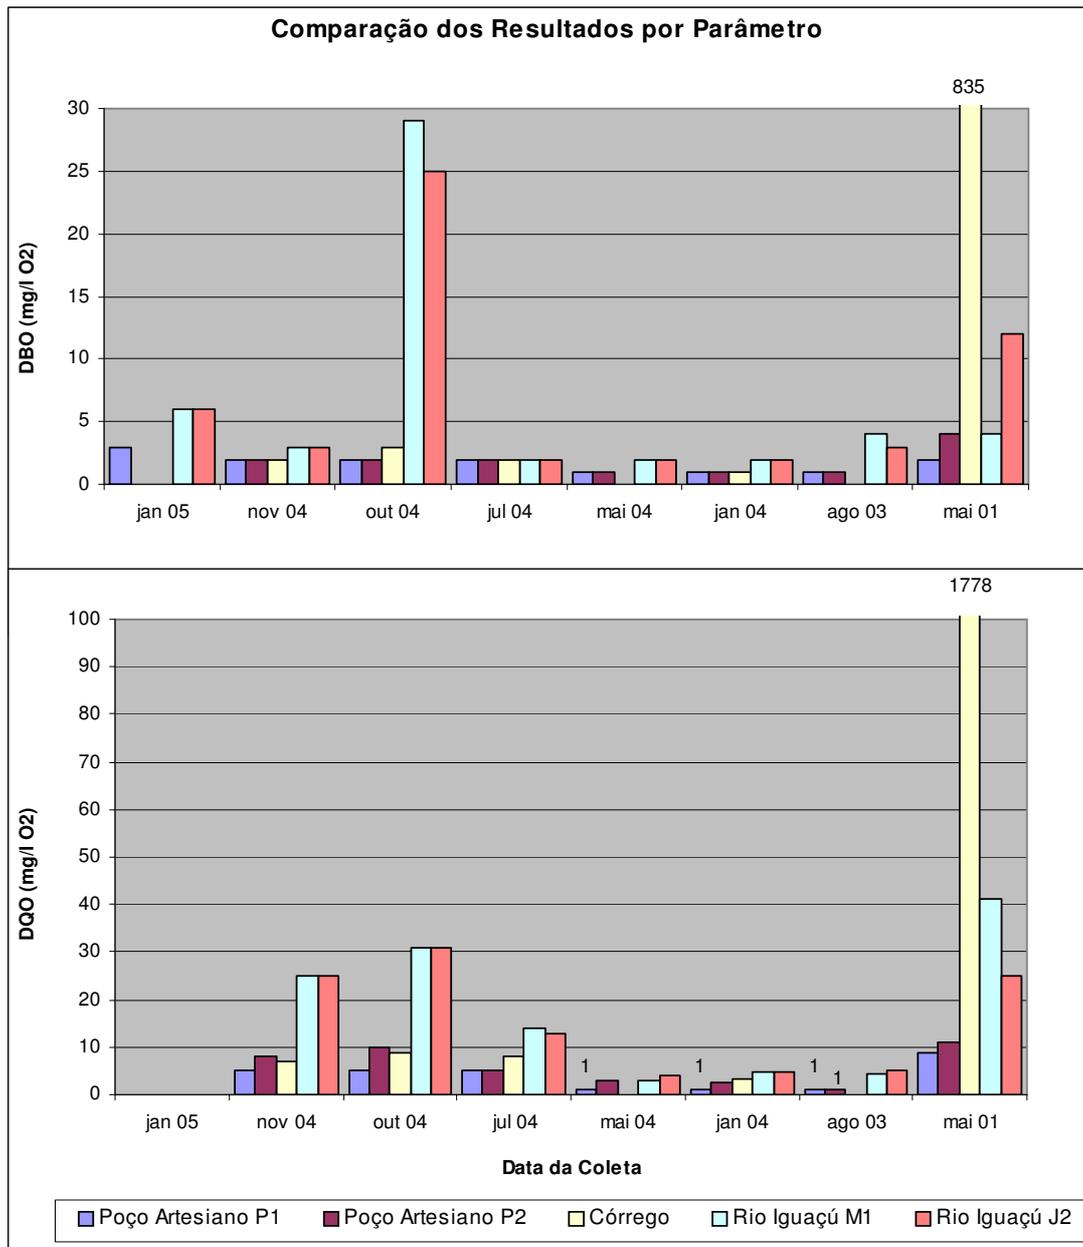
A grande maioria dos resultados obtidos se enquadram na resolução CONAMA 20, águas classe 2, que estabelece valor máximo de 5mg/L para a DBO. Os valores mais altos para DBO encontrados em outubro no Rio Iguaçu, no ponto M₁ de 29mg/L e no ponto J₂ de 25mg/L, retratam o descarte de resíduos orgânicos, descritos no Capítulo 5.

Figura 6.6. Resultados para DBO e DQO nos pontos de coleta do entorno do vazadouro.

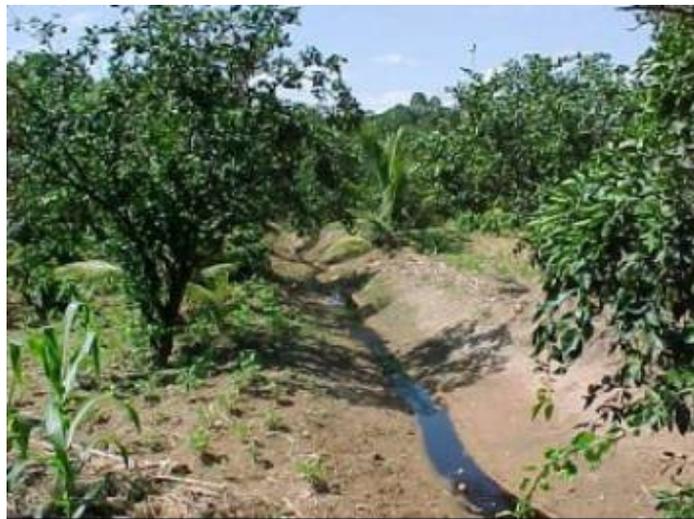
Figura 6.7. Córrego do sítio contaminado por chorume. Fonte: DRM, 2001.

Os valores encontrados para o córrego em 2001 refletem o aporte de percolado que ocorria antes das obras de remediação do vazadouro, como descritos nos realtórios do DRM (DRM, 2001) e da USP/SC. Segundo esse último o ponto de coleta no córrego do sítio se trata de “amostra em escoamento superficial de percolado em propriedade rural contígua ao aterro”. A **figura 6.7** ilustra o córrego contaminado. Porém as amostragens posteriores indicaram valores de DBO e DQO dentro dos padrões admissíveis.

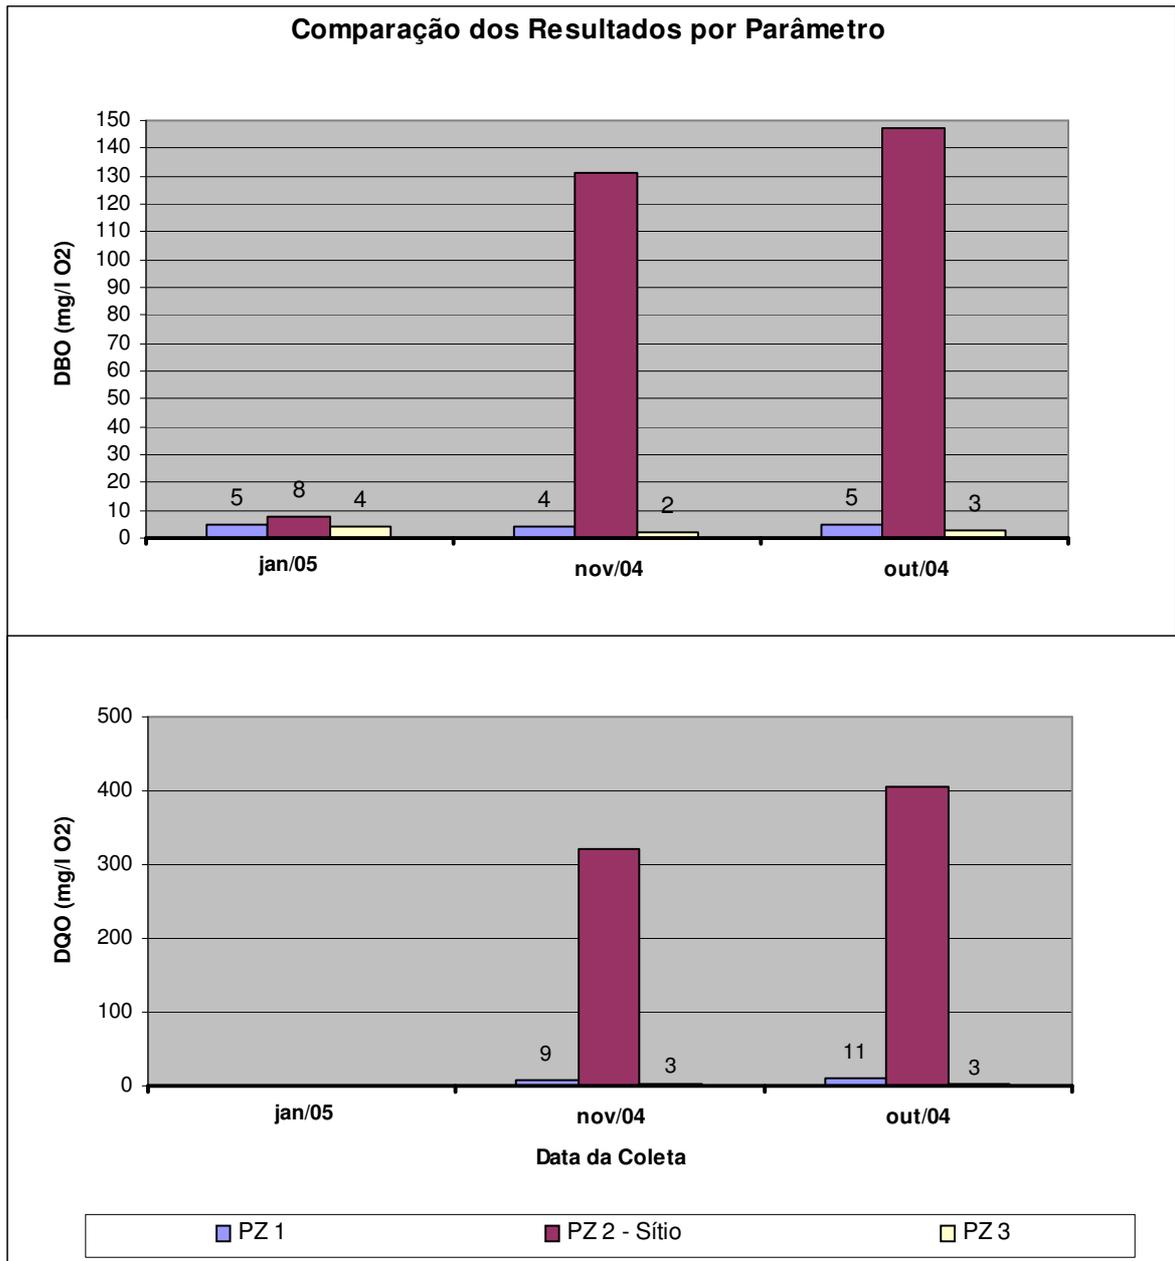
Figura 6.8. Valores encontrados para DBO e DQO nos piezômetros.

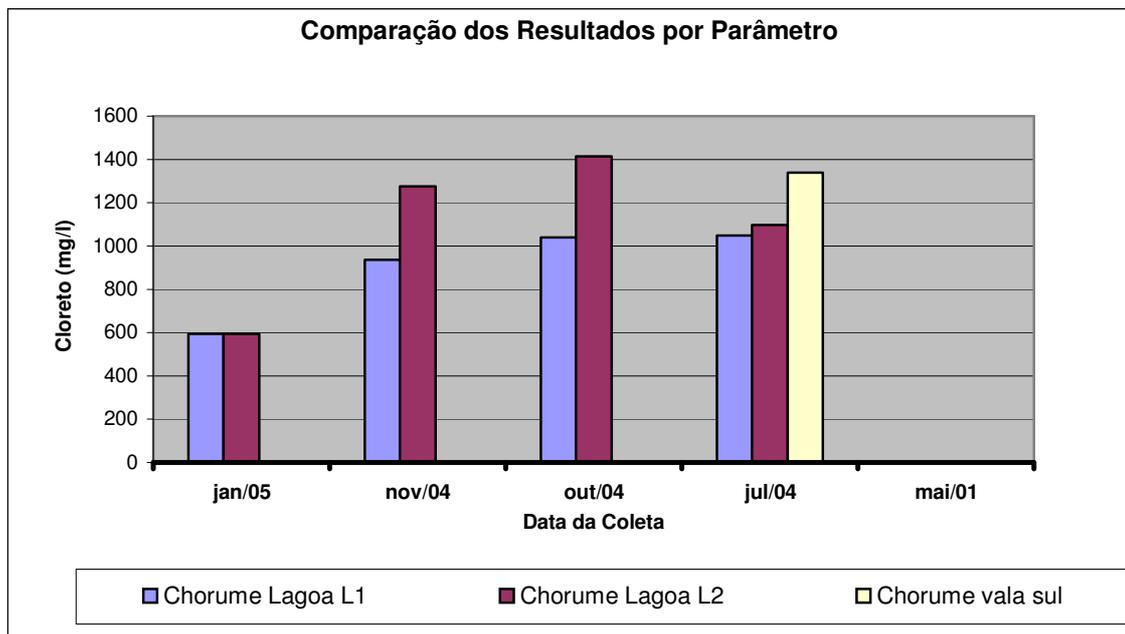
Figura 6.9. Valores encontrados para o cloro nas análises de chorume.

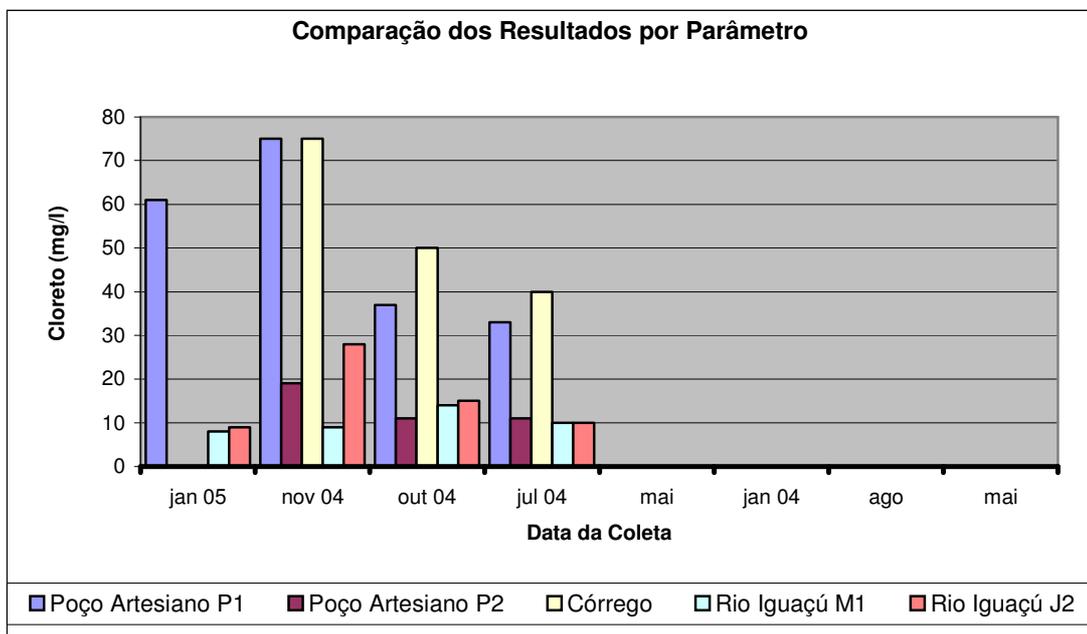
Figura 6.10. Valores encontrados para cloreto nos pontos do entorno.

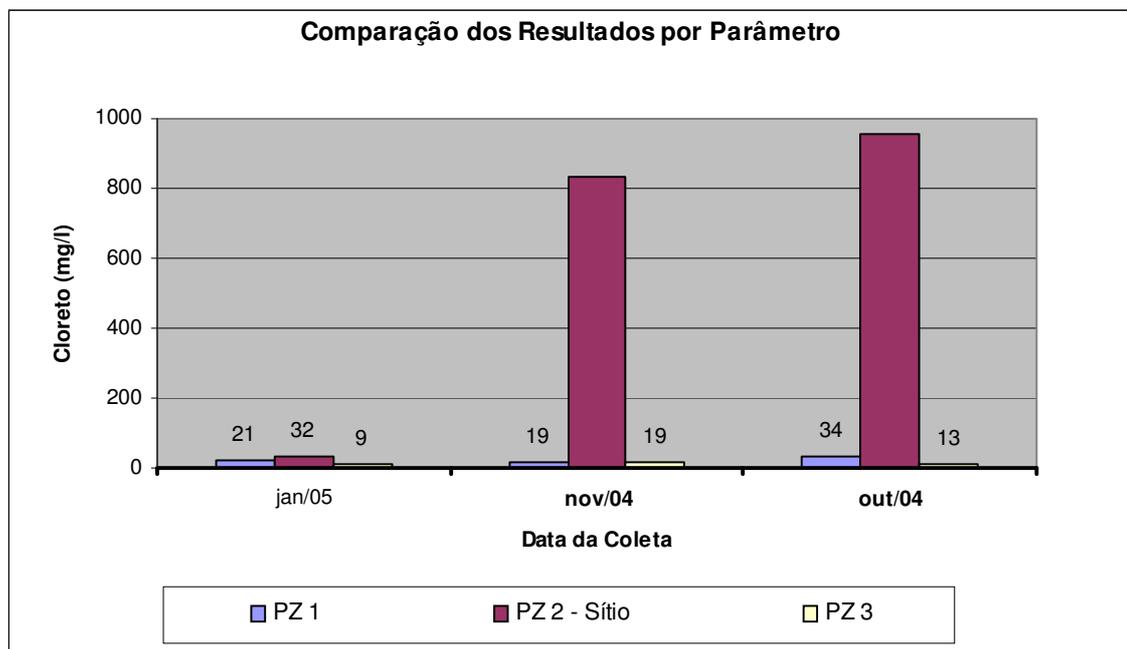
Figura 6.11. Valores obtidos para cloreto nas análises dos piezômetros.

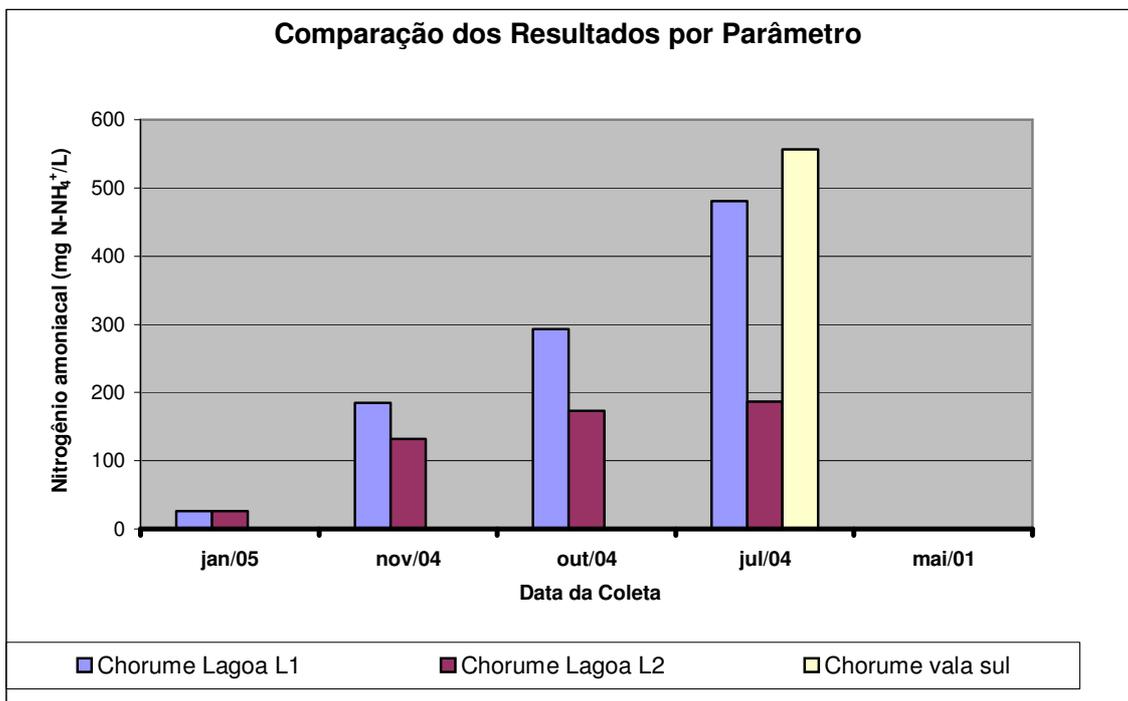
Figura 6.12. Valores encontrados para o nitrogênio amoniacal no chorume analisado.

Observa-se também um decréscimo dos valores de nitrogênio amoniacal com o tempo, o que pode ser explicado pela volatilização e biodegradação do composto.

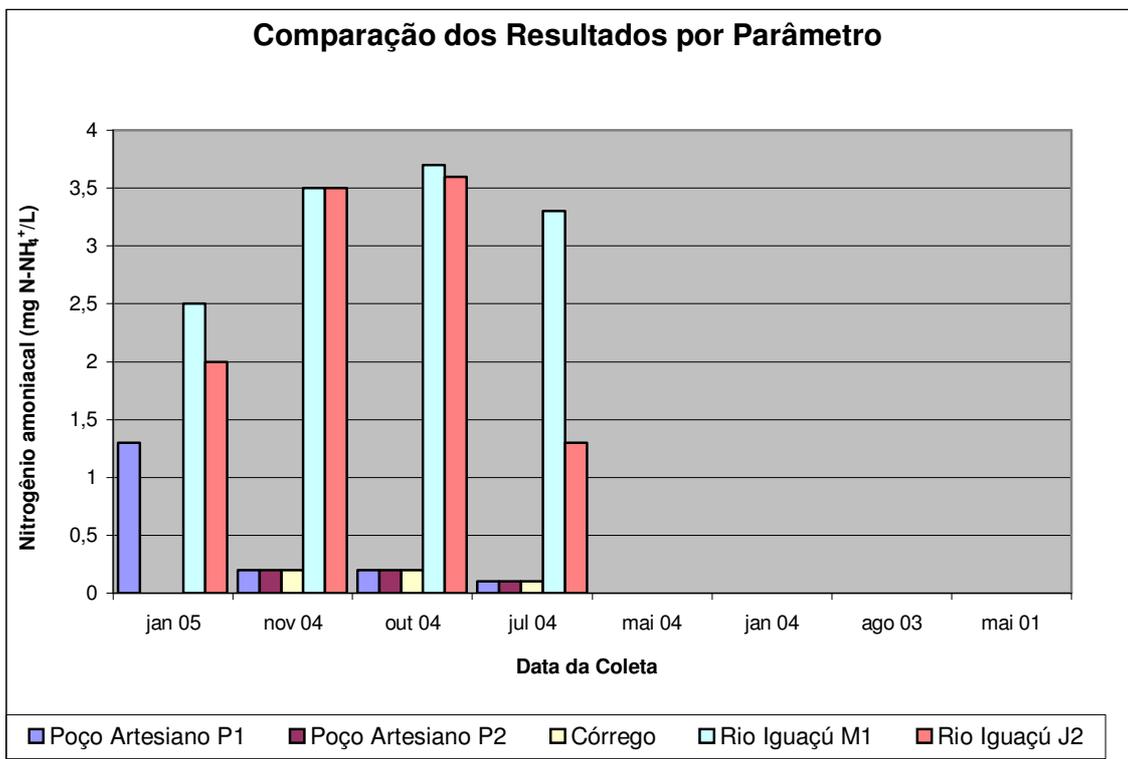
Figura 6.13. Valores de nitrogênio amoniaco encontrados nos pontos do entorno.

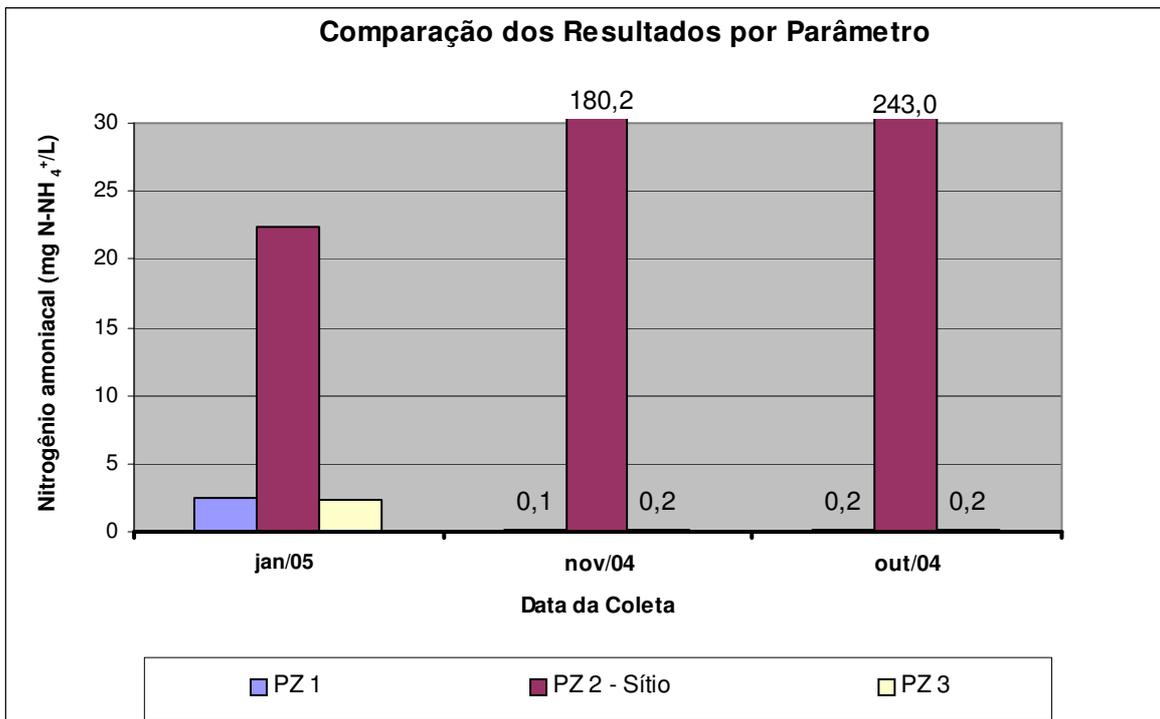
Figura 6.14. Valores obtidos nas análises dos piezômetros para nitrogênio amoniacal.

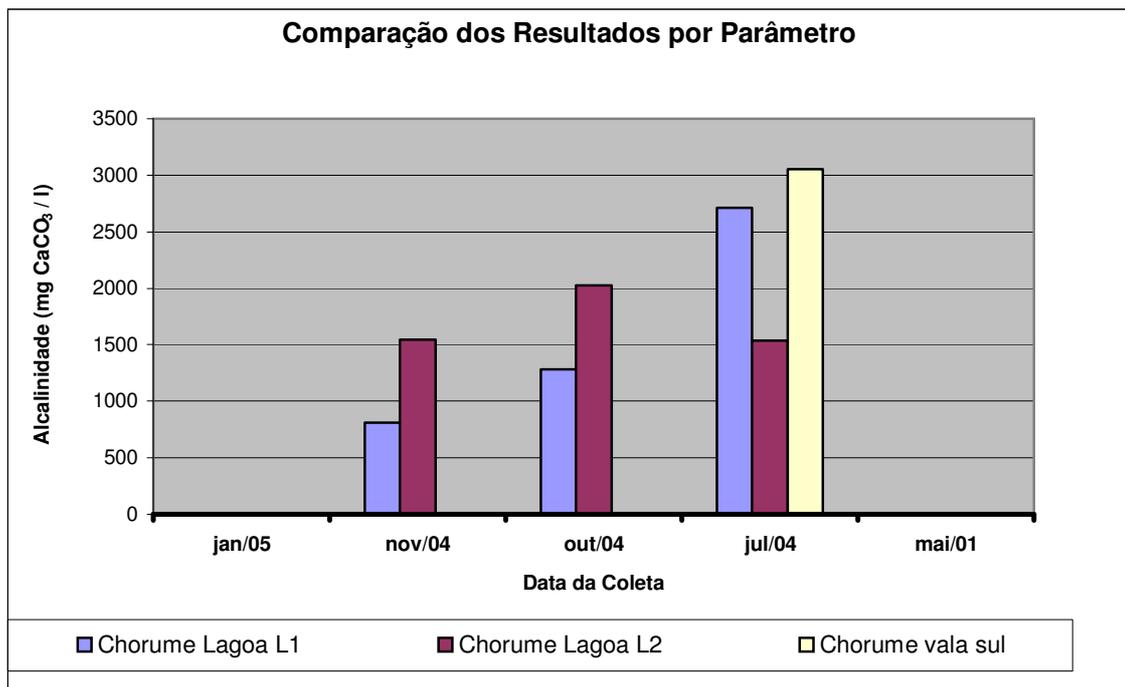
Figura 6.15. Valores encontrados para a alcalinidade nas amostragens de chorume.

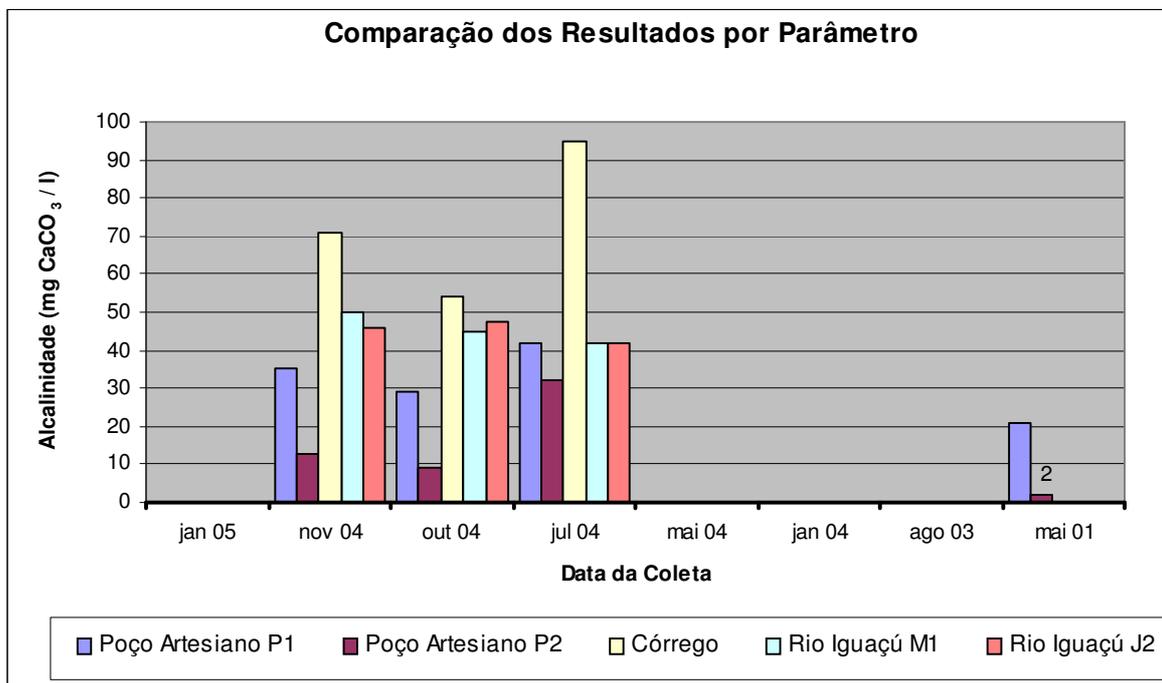
Figura 6.16. Valores de alcalinidade encontrados nos pontos do entorno.

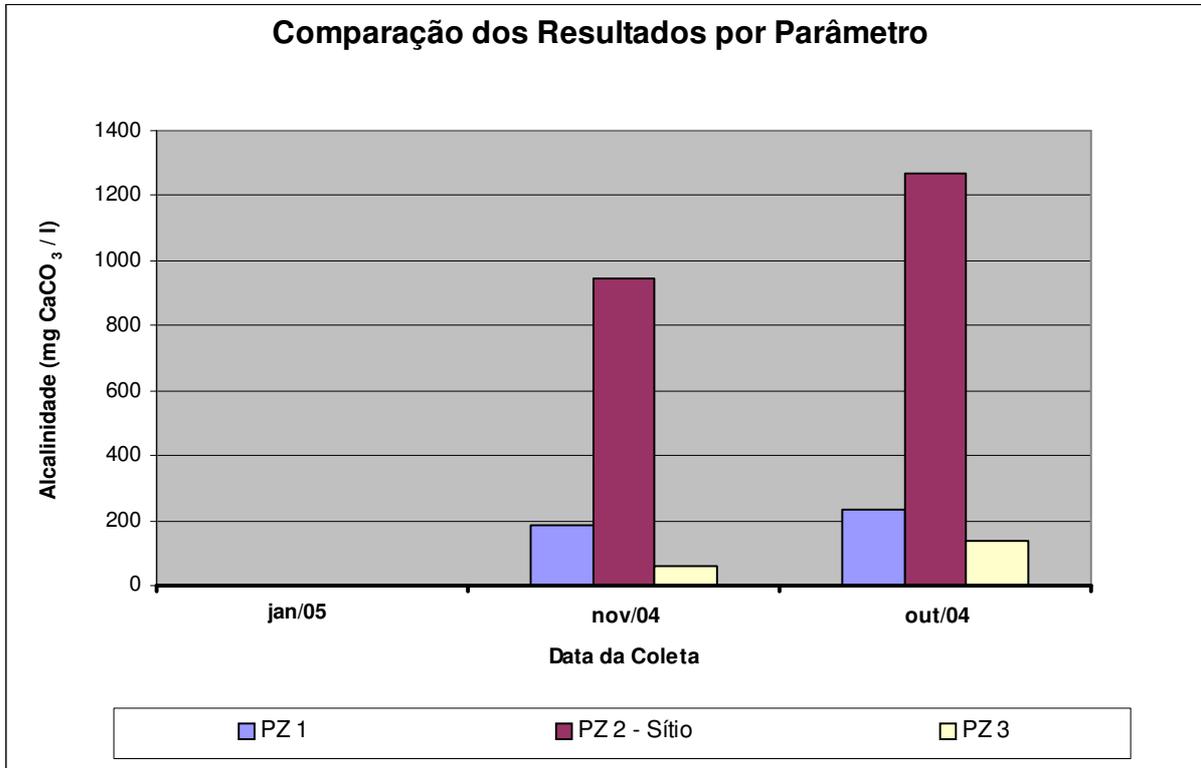
Figura 6.17. Valores encontrados para alcalinidade nos piezômetros monitorados.
