**Universidade do Estado do Rio de Janeiro**

**AVALIAÇÃO QUALITATIVA DA SEGURANÇA HÍDRICA DO  
ABASTECIMENTO DE MUNICÍPIOS FLUMINENSES DA BACIA  
DO RIO POMBA**

Dissertação apresentada,  
como requisito parcial para  
obtenção do título de Mestre,  
ao Programa de Pós-  
graduação em Engenharia  
Ambiental, da Universidade do  
Estado do Rio de Janeiro. Área  
de concentração: Saneamento  
Ambiental – Controle da  
Poluição Urbana e Industrial.

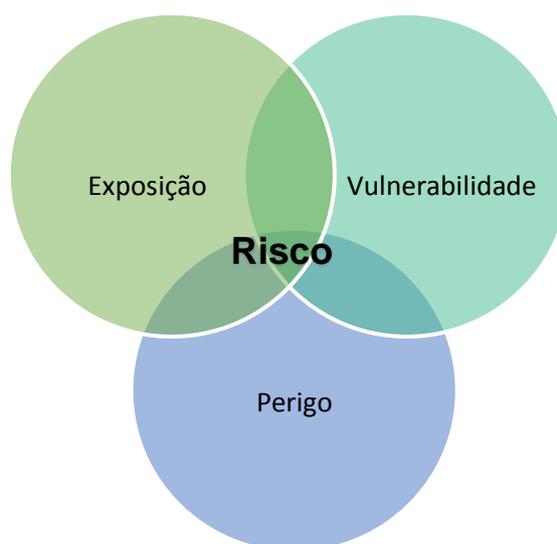
Figura 2 - Definição de Risco OCDE

A OCDE (2015) define risco como um evento ou condição incerta que, se ocorrer, pode causar impacto negativo significativo para vários países ou indústrias dentro dos próximos 10 anos. Ainda segundo, a OCDE risco é função dependente das variáveis de vulnerabilidade, exposição e dos perigos de acordo com a figura 2.

A exposição caracteriza-se pelo contato do sistema de abastecimento urbano e as condições ambientais da bacia, eventos climáticos extremos, pressão por demanda e qualidade da água, ou seja, pelos estressores atuantes

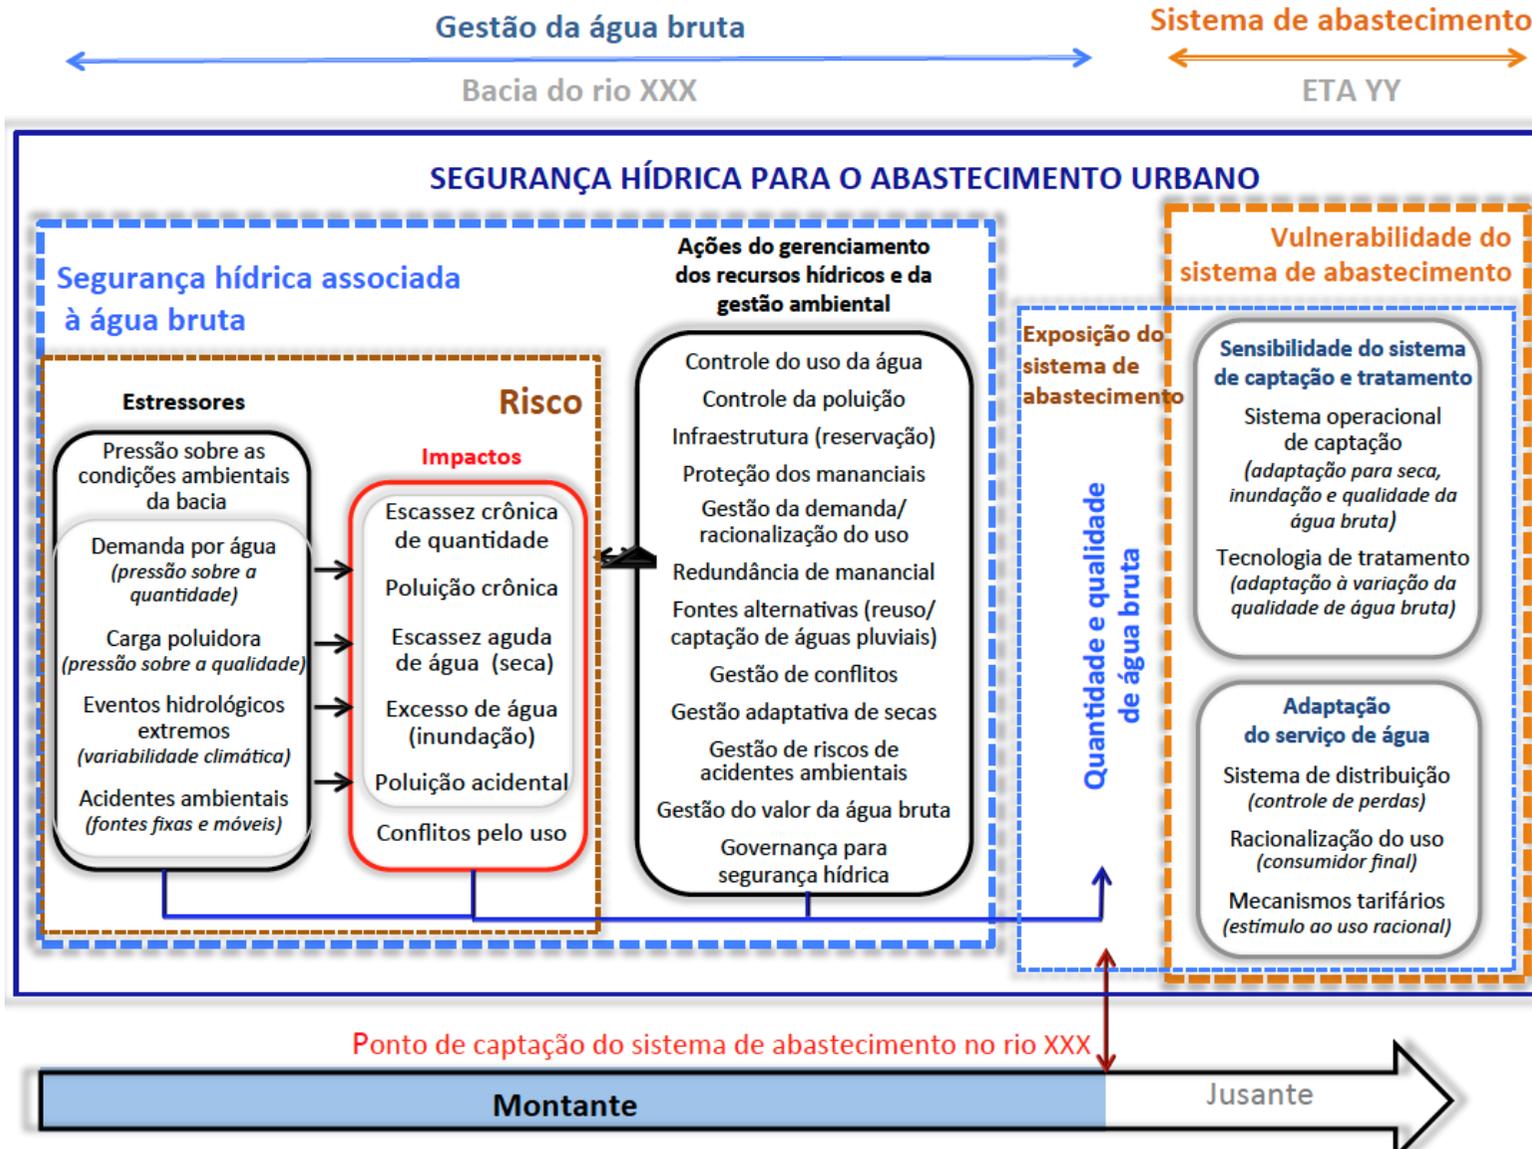
Figura 4: Modelo analítico para avaliação qualitativa de segurança hídrica de sistemas de abastecimento urbano.

São apresentadas abaixo as definições básicas que compõem o modelo analítico, especialmente customizadas para o conceito de segurança hídrica adotado neste trabalho, tendo por base a extensa revisão bibliográfica:

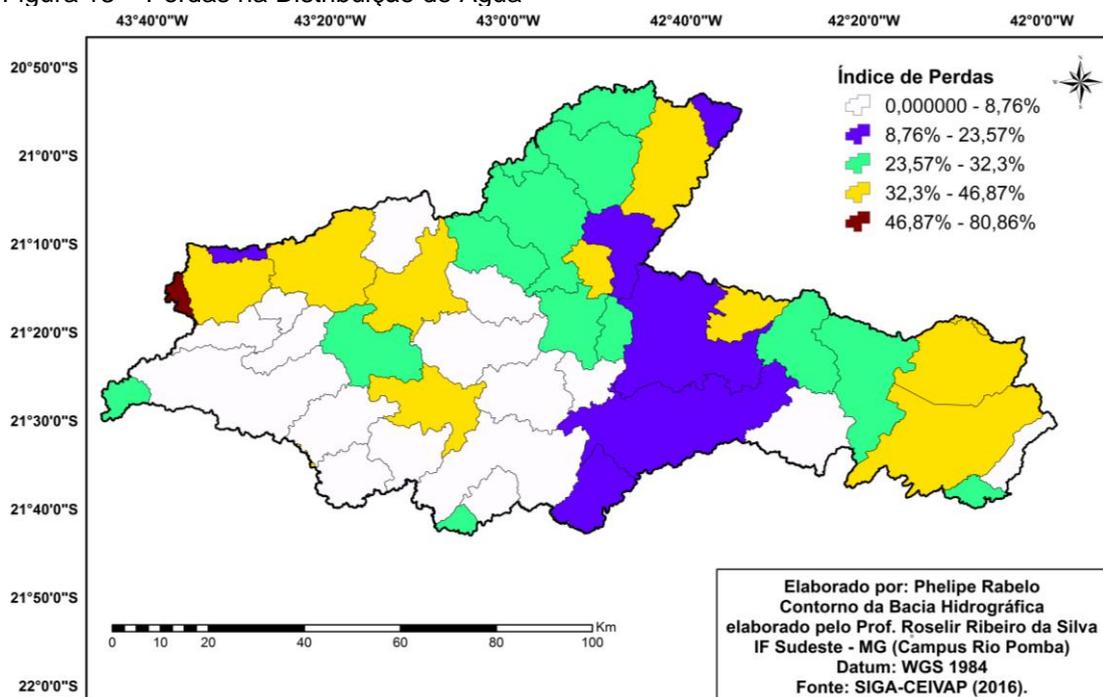
Figura 13 – Perdas na Distribuição de Água

O índice de perdas de água na bacia hidrográfica é extremamente alarmante, acima de 30% em grande parte dos municípios integrantes da bacia do Rio Pomba. Neste contexto, pode-se destacar também os municípios fluminenses que apresentam altas perdas na distribuição de águas. Devido a esses altos índices de perdas constatados ações de gestão e controle de perdas devem ser adotadas de modo a otimizar o volume consumido e proporcionar

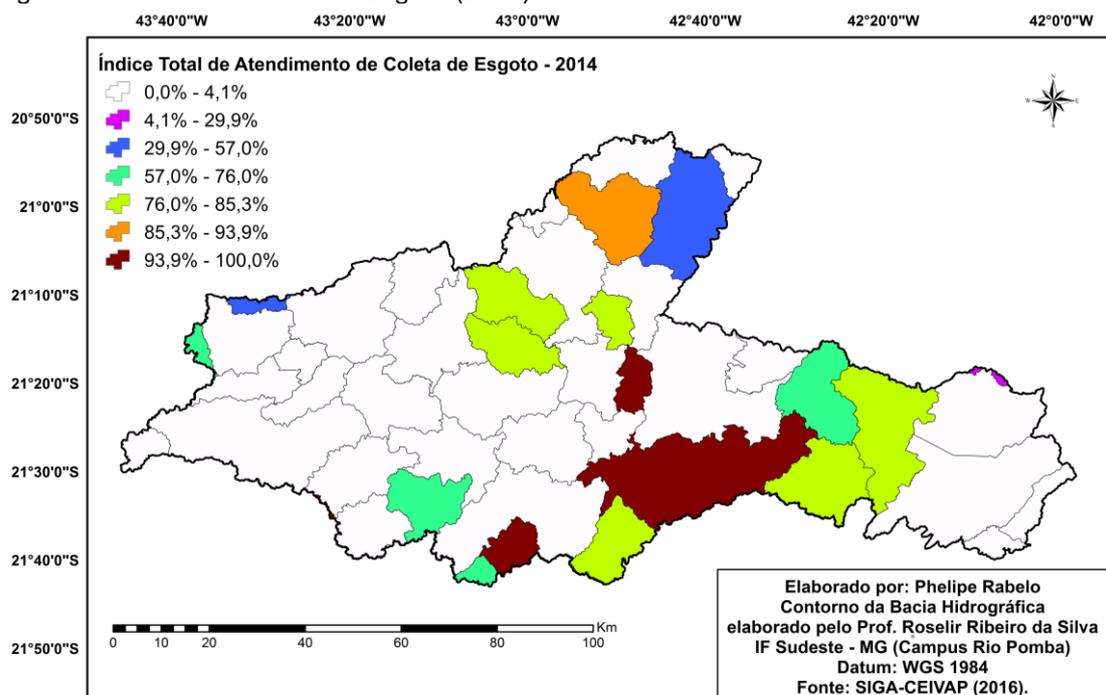
Figura 14- Índice de coleta de Esgoto (2014)

A cobertura da rede de coleta de esgoto na bacia hidrográfica é um fator vital na avaliação da qualidade de águas. O lançamento de esgotos domésticos sem tratamento nos corpos hídricos é um dos fatores responsáveis pela degradação da qualidade de água. A avaliação do índice de cobertura da rede coletora de esgoto pode indicar piora nos parâmetros de qualidade de água ao avaliar-se a qualidade de água. A bacia do Rio Pomba apresenta baixos níveis de cobertura da coleta de efluentes sanitários, porém pela pequena densidade populacional as vazões são suficientes para a diluição e o enquadramento satisfatório dos corpos hídricos na Bacia do Rio Pomba. Na figura 14 encontram-se os dados de coleta de esgoto na Bacia referentes ao ano de 2014.

Com a análise da situação de coleta de esgoto pode-se constatar que de forma geral o índice de coleta de esgoto é baixo. Deste modo, a implantação

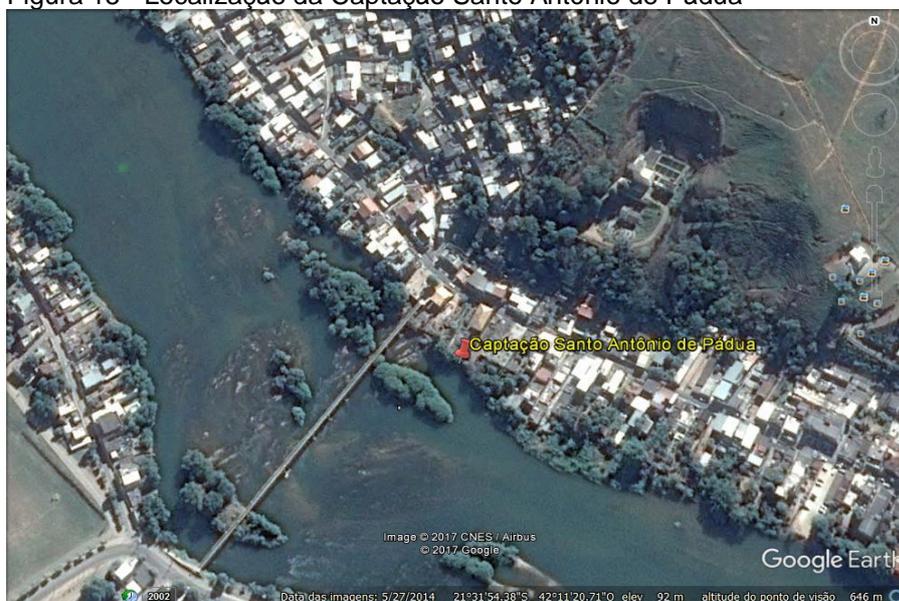
Figura 15 - Localização da Captação Santo Antônio de Pádua

A captação em Santo Antônio de Pádua acontece na zona urbana da cidade do noroeste fluminense conforme figura 15:

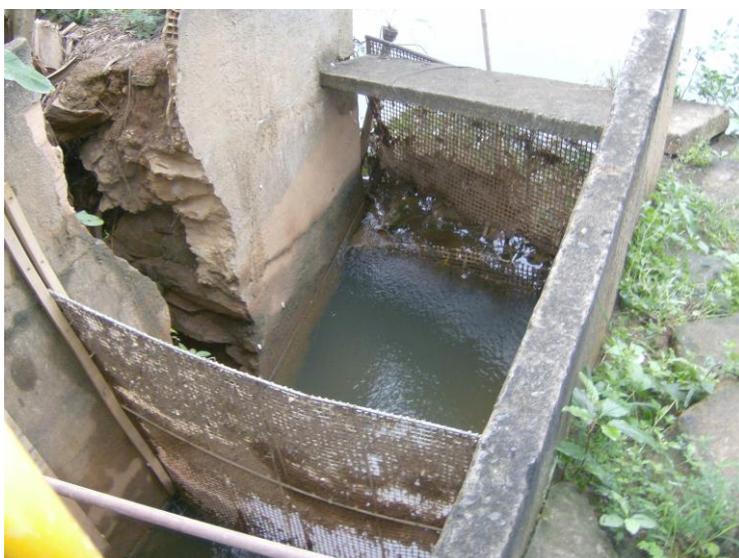
Figura 16 - Ponto de Captação Santo Antônio de Pádua (14/06/2017 – 10:44)

Conforme a figura 16 no ponto de captação em Santo Antônio de Pádua, é feita uma proteção da estação elevatória com um duplo gradeamento. Altas concentrações de sedimentos são evidenciadas também são vistas, também na figura 16 pela retenção nas grades. Percebe-se a coloração próxima ao “verde” da água perto do ponto de captação, o que pode indicar presença de cianobactérias.

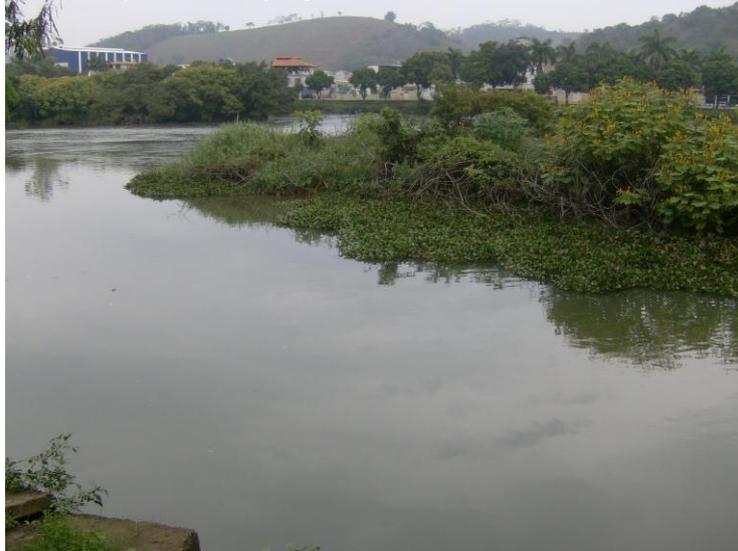
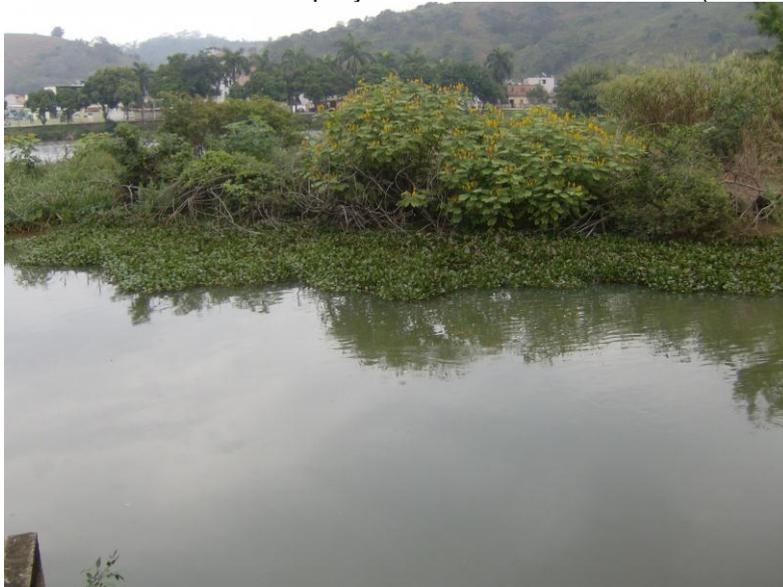
Figura 17 - Rio Pomba no ponto de captação em Santo Antônio de Pádua (14/06/2017 – 10:45)

A coloração da água perto do ponto de captação indica a presença de cianobactérias na água um dos principais problemas na região. Esse parâmetro será analisado com mais profundidade no tópico relativo ao estressor de qualidade de água.

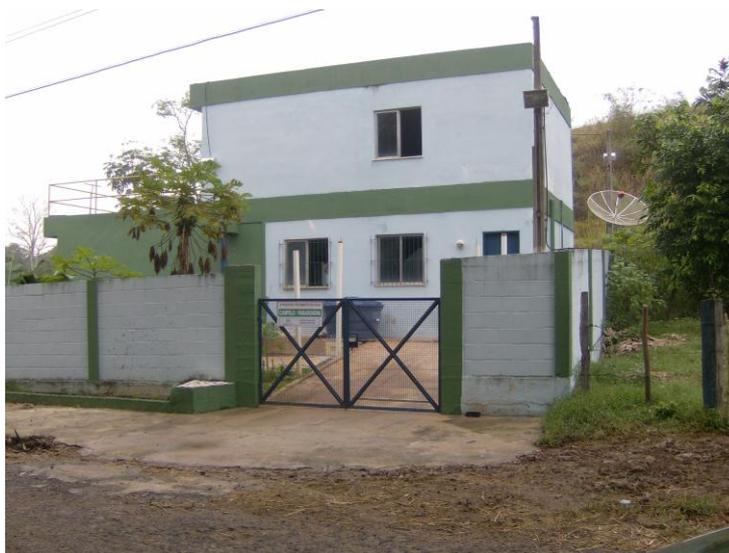
Figura 19 - ETA Campelo em Miracema gerenciada pela Águas de Pádua (14/06/2017 - 07: 47)

O tratamento de água na região é considerado satisfatório baseado na avaliação e controle de qualidade realizada pelos operadores das ETA analisadas nesse estudo. Em termos comparativos de tratamento e infraestrutura, o município de Aperibé é o que apresenta menores dimensões da estação de tratamento, a demanda municipal de captação é menor do que as demandas de captação nos respectivos pontos dos municípios de Santo Antônio de Pádua e Miracema.

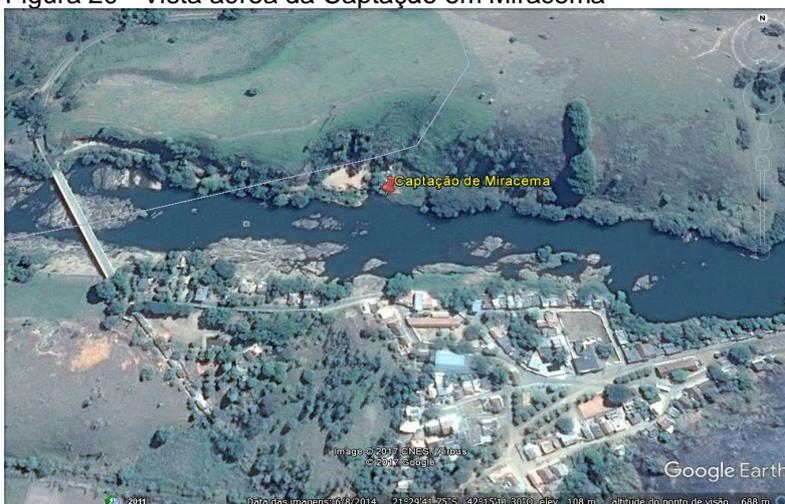
Figura 20 - Vista aérea da Captação em Miracema

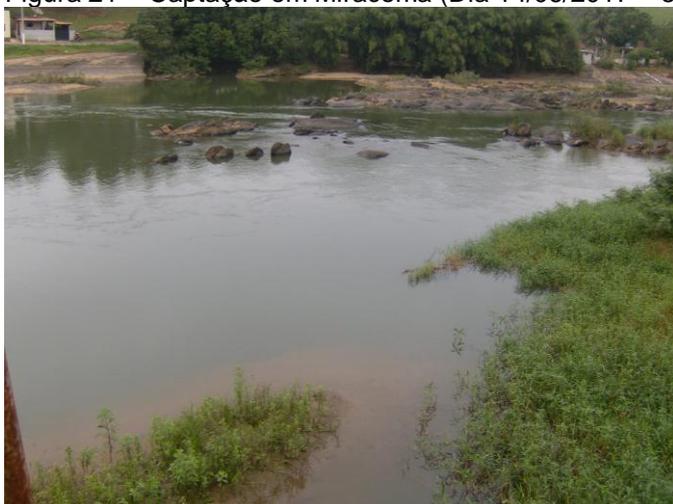
Figura 21 – Captação em Miracema (Dia 14/06/2017 – 8:17)

A entrada do ponto captação da ETA de Miracema, no Rio Pomba, de

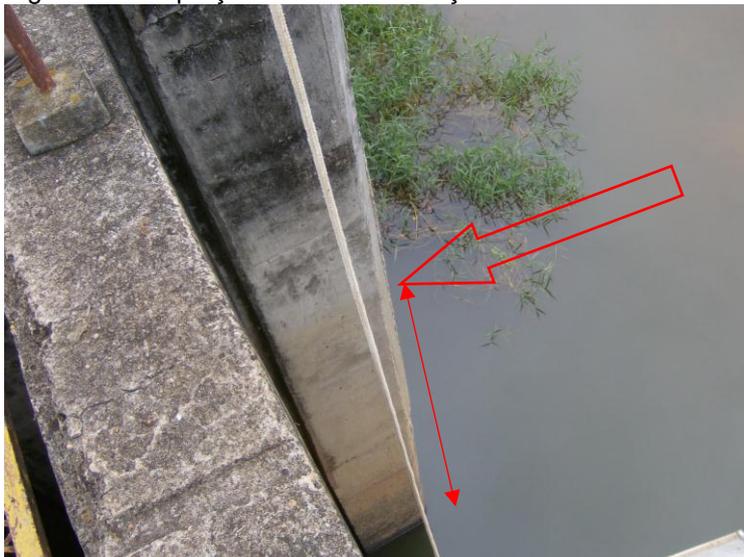
Figura 22 - Captação Miracema variação do nível do Rio Pomba na ETA (14/06/2017 08:19)

O nível da cheia varia de acordo com as marcas na figura 23, cerca de 10 ou 8 metros de elevação em relação ao nível normal do manancial superficial.

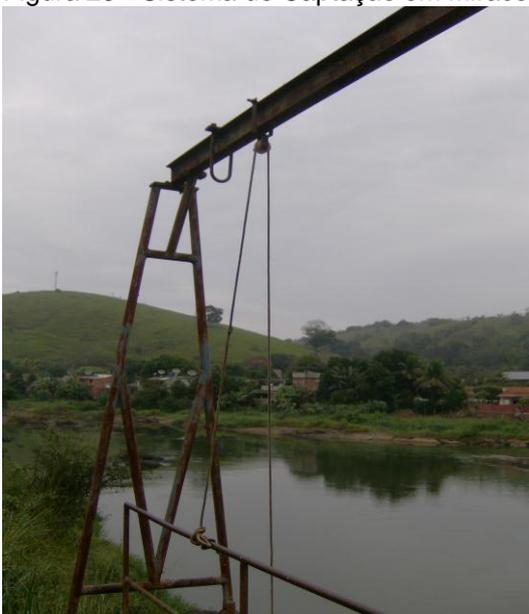
Figura 23 - Sistema de Captação em Miracema (14/06/2017 08:21)

O sistema de anéis da figura abaixo funciona basicamente com dois cilindros de diâmetros diferentes de forma a permitir que o cilindro de menor raio possa deslizar sobre o de maior aumentando assim o tamanho e a extensão do cano utilizado para a captação, propiciando a captação em maiores profundidades.

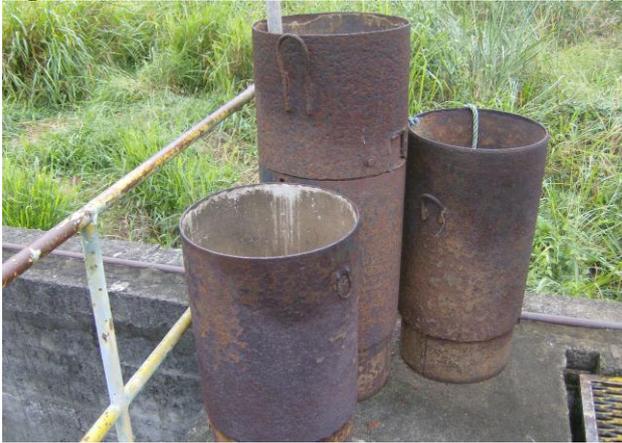
Figura 24 - Sistemas de Anéis (14/06/2017 – 08:27)

Esses cilindros acoplados permitem a captação em diversas profundidades e em diferentes distâncias em relação as margens em situações de estiagem (diminuição da cota da superfície livre do escoamento) e deixando a captação em pontos mais próximos quando o nível do manancial aumenta (aumento da cota da superfície livre do escoamento) e viabiliza a captação de água no manancial em tempos de estiagem.

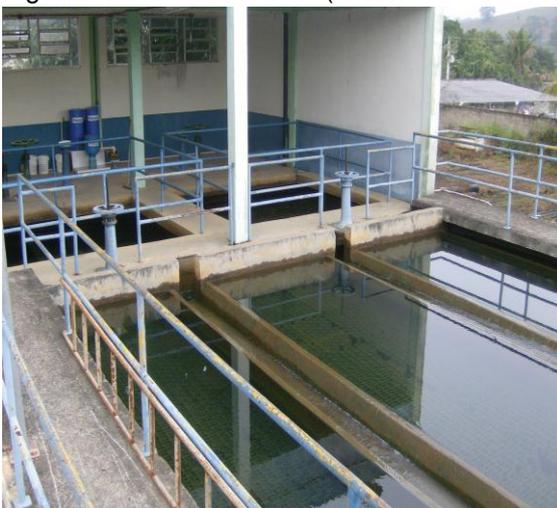
Figura 25 - ETA Miracema (14/06/2017 - 07: 28)

O tratamento convencional realizado na ETA é composto dos seguintes processos de tratamento: floculação, decantação, filtração, correção de pH, desinfecção (cloração) e fluoretação.

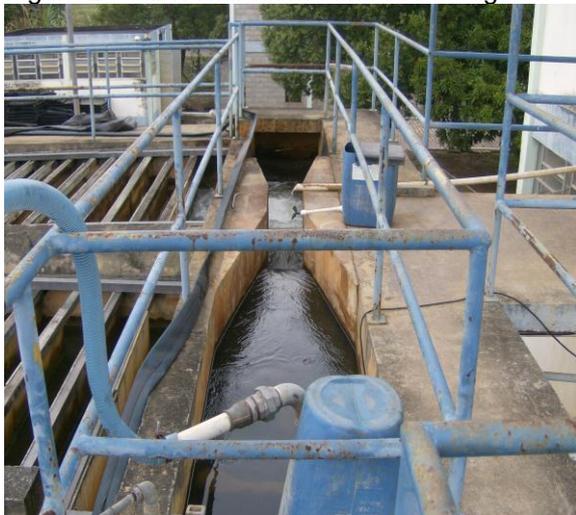
Figura 26 – ETA Miracema entrada de água no vertedor

Os processos de tratamento de água nas cidades de Miracema e Santo Antônio de Pádua apresentam as mesmas características e processos característicos de tratamento. Uma vez que as cidades eram gerenciadas pela CEDAE, o projeto das duas ETA's é bem semelhante. Atualmente, a unidade de Santo Antônio de Pádua é gerenciada pela Águas de Pádua.

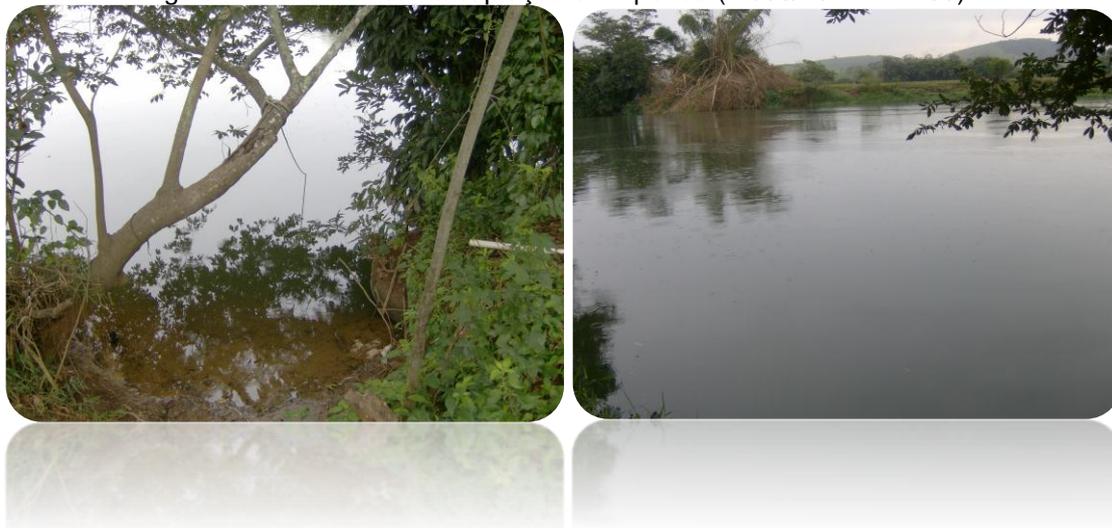
Figura 27 - Rio Pomba na captação em Aperibé (14/06/2017 – 11:09)

O ponto de captação em Aperibé apresenta um alto índice de assoreamento, de acordo com relatos dos técnicos consultados, porém esses fatores não influenciaram na gestão e na captação da ETA.

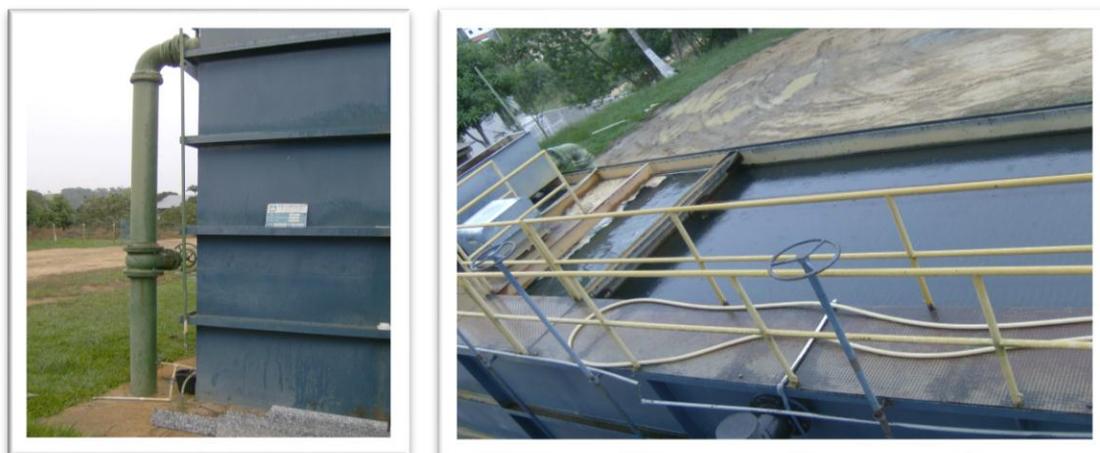
Figura 40 – ETA Compacta Metálica em Aperibé (14/06/2017 – 10:50)

A Estação de Tratamento de Aperibé possui ainda um agitador mecânico alimentado por energia elétrica. Embora exista a dependência da energia elétrica na localidade existe gerador na unidade de tratamento, minimizando assim o risco de interrupção do serviço de tratamento mesmo em casos de problemas na rede de fornecimento de energia na região.

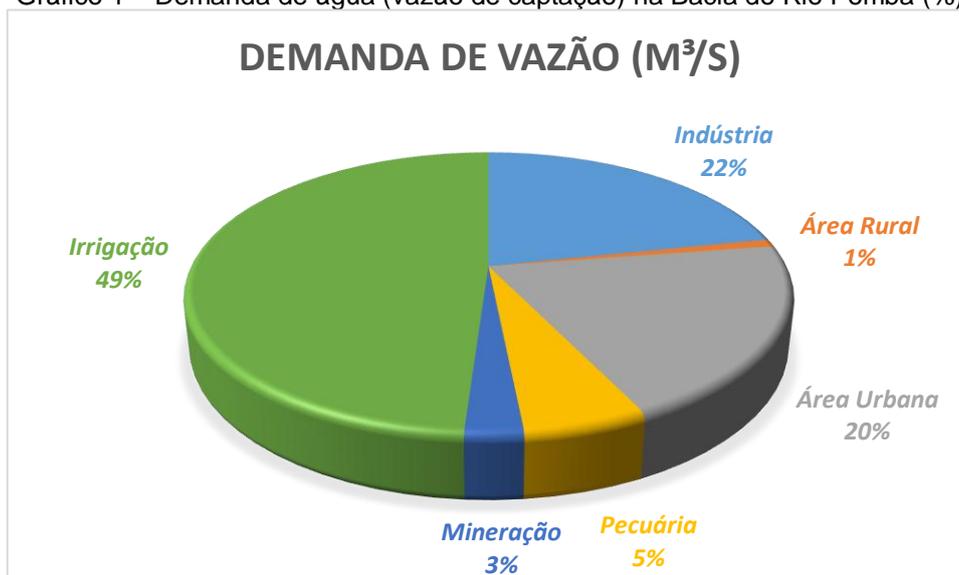
Em termos de vazão de captação, os principais usos elencados na região em estudo são os de irrigação e o industrial, e abastecimento urbano (Gráfico 1).

Gráfico 1 – Demanda de água (vazão de captação) na Bacia do Rio Pomba (%)

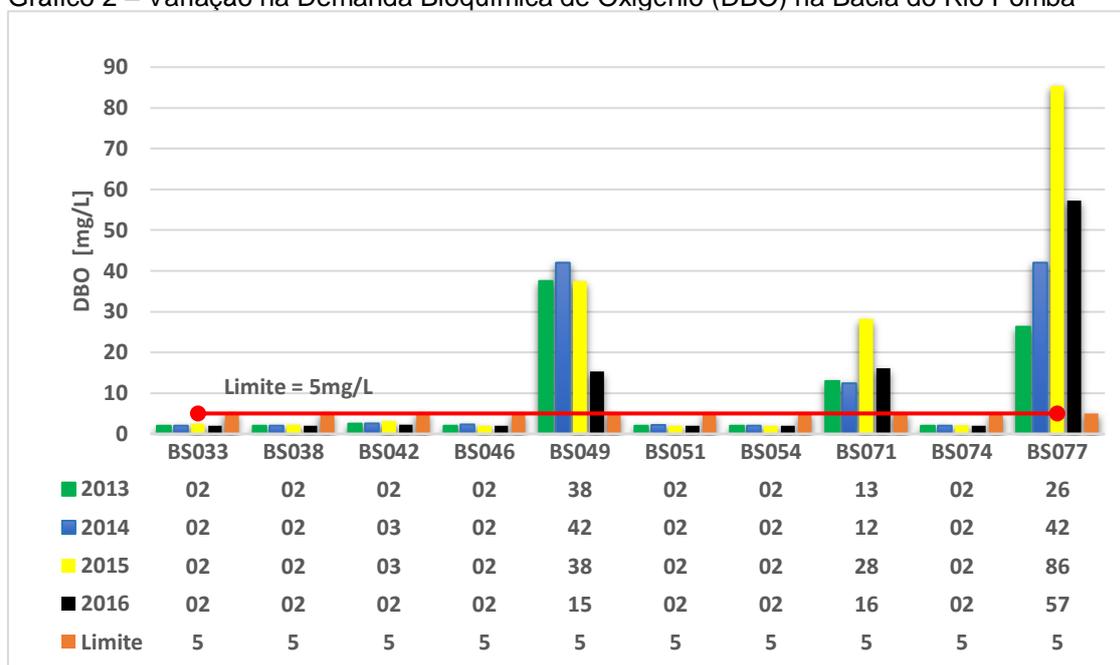
Gráfico 2 – Variação na Demanda Bioquímica de Oxigênio (DBO) na Bacia do Rio Pomba

máximo de 86mg/L em 2015, quando o limite legal é de 5mg/L. Esse alto valor revela a presença de efluentes *in natura* nos corpos hídricos que contribuem para a degradação da qualidade ambiental dos corpos d'água.

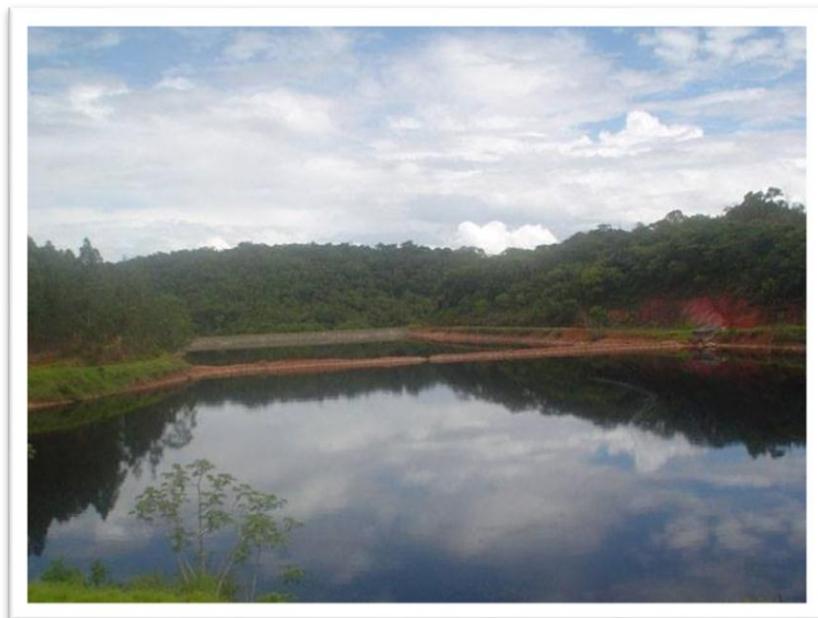
Figura 43 - O município de Cataguases teve vazamento de 'licor negro' após rompimento de barreira em 2003.

Segundo Melo (2010), o licor negro é um subproduto do processo de cozimento Kraft utilizado na fabricação de polpa celulósica para posterior utilização para fabricação de papel. O processo kraft usa hidróxido de sódio (NaOH) e sulfeto de sódio (Na<sub>2</sub>S) como produtos químicos para o cozimento. Concluída a etapa de cozimento, os residuais químicos e as substâncias dissolvidas formam a solução aquosa que é chamada de licor negro um subproduto do processo de polpação da madeira.

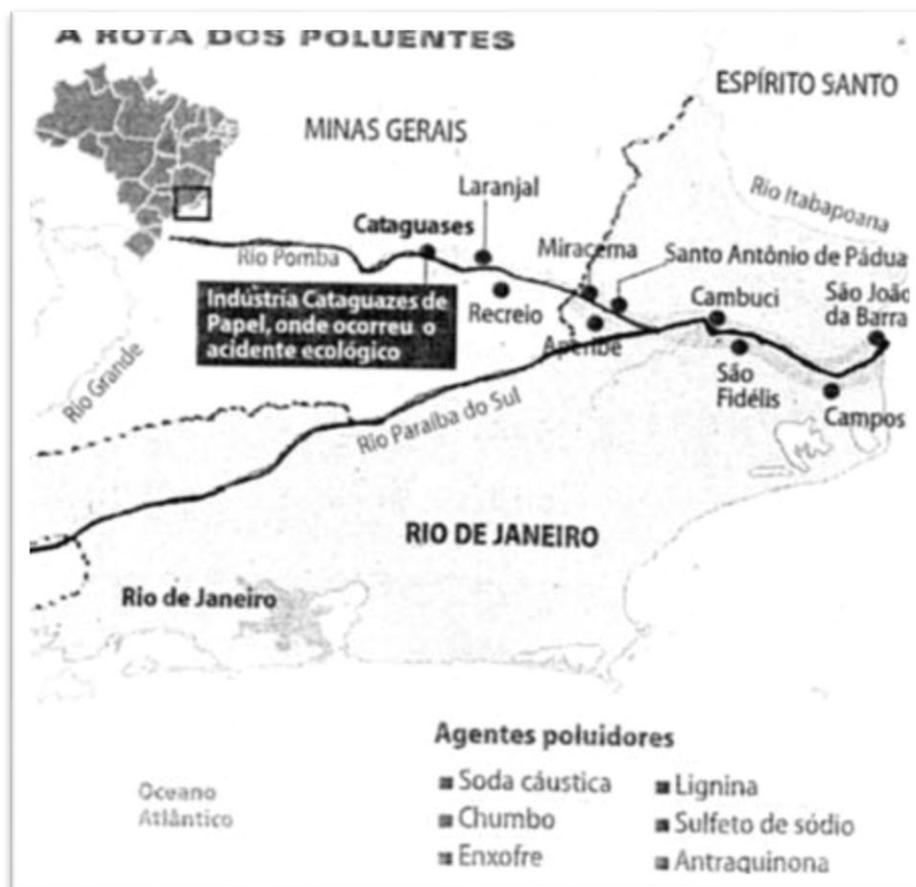
Figura 44 – Dispersão de Poluentes no acidente de 2003

O acidente na barragem da Cataguases celulose afetou os Estados de Minas Gerais e Rio de Janeiro. Segundo Alves (2013) na esfera socioeconômica, os impactos sentidos pela população das cidades afetadas pelo acidente foram:

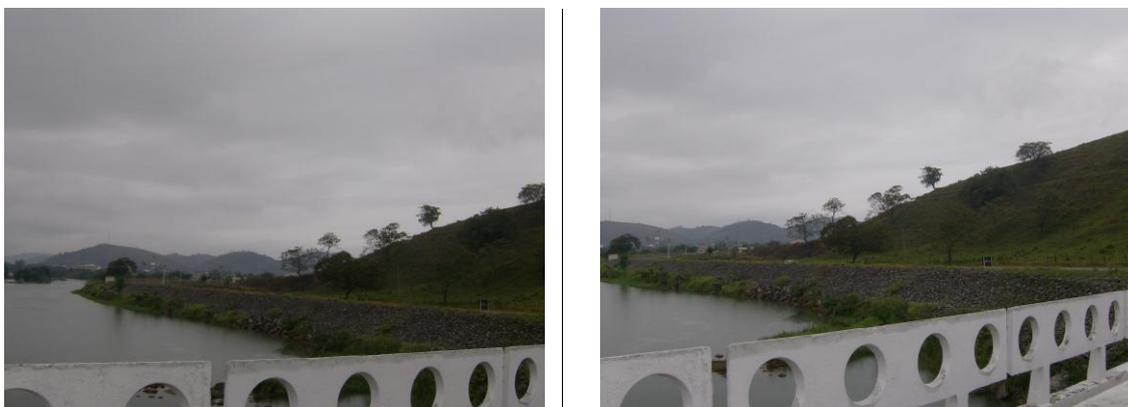
Existem obras de contenção e minimização de cheias em Santo Antônio de Pádua e obras na melhoria da drenagem urbana conforme figura 49.

Figura 49- Obra de Contenção em Santo Antônio de Pádua

A foto tirada reflete a obra para evitar o alagamento e erosão das margens no Rio Pomba na cidade de Santo Antônio de Pádua no Estado do Rio de Janeiro. A obra ainda está em fase de execução.
